## Gutachterliche Stellungnahme

- ❖ zur Verkehrssicherheit und Erhaltungswürdigkeit von Bäumen  
im Vorfeld von Baumaßnahmen

**Bauprojekt:**

Umbau und Erweiterung KiTa  
Im Freihof –  
Göppingen/Faurndau

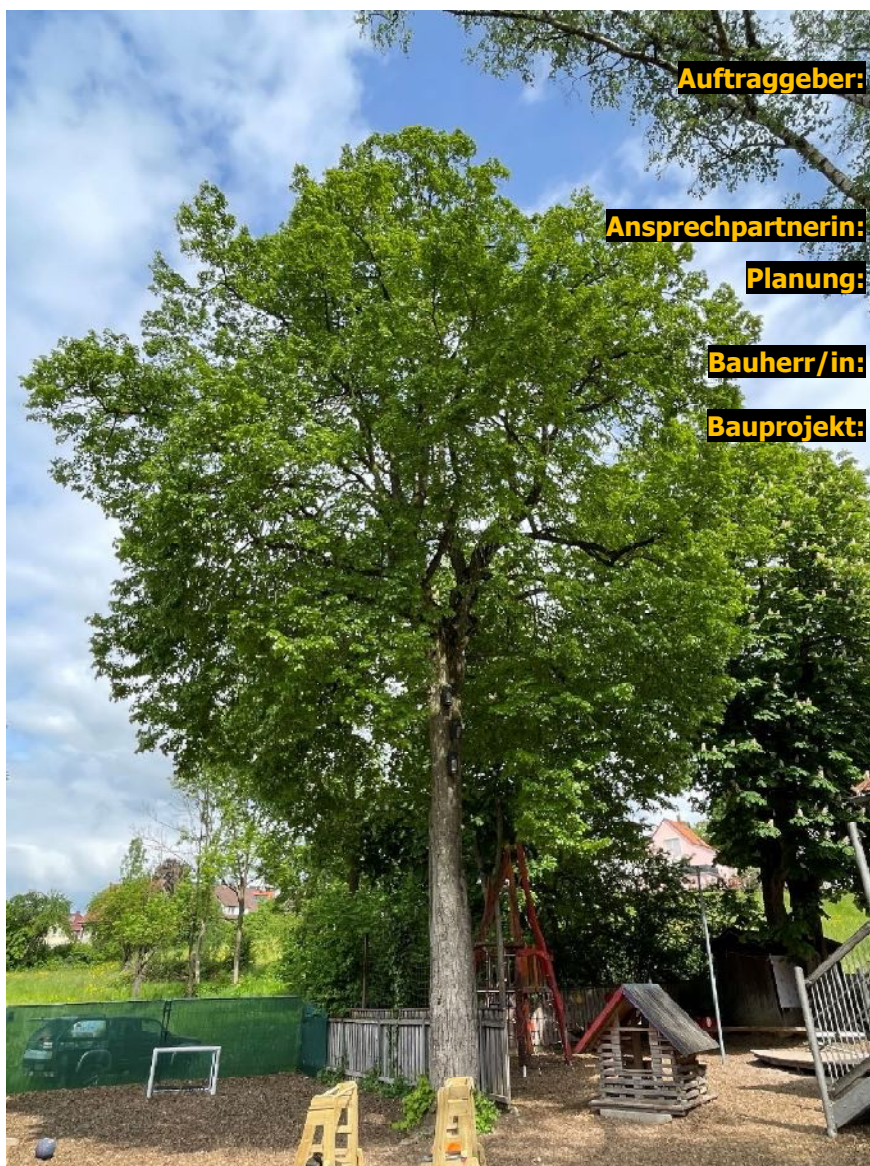
Abb. 1: Kaiserlinde; im Hintergrund Kastanie Nr. 3932

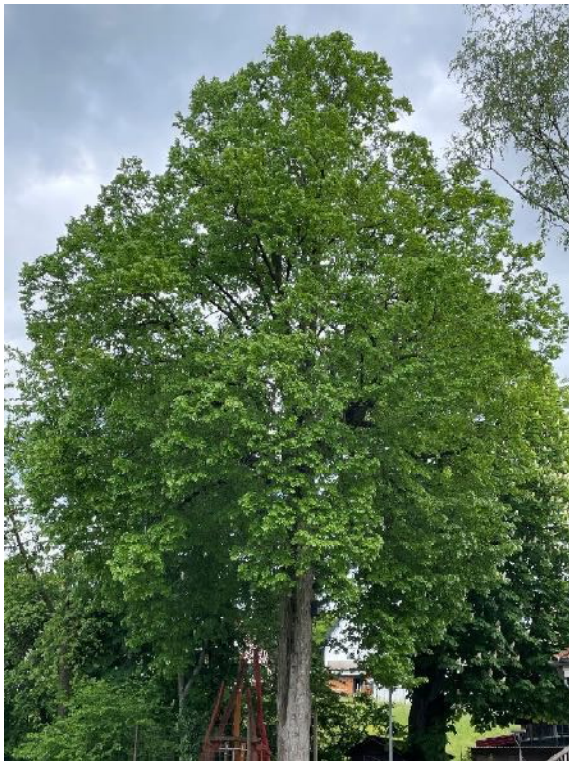
Die eingehende Baumuntersuchung ergibt neben den o. a. Schadmerkmalen keine Erkenntnisse oder Hinweise auf wesentliche (innere) Schädigungen, die die Verkehrssicherheit des Baumes maßgeblich beeinträchtigen und/oder gegen einen längerfristigen Erhalt des Baumes sprechen würden.  
 Die Klangprobe mit dem Diagnosehammer an Stammfuß und unterem Stammbereich ist zum Zeitpunkt der Überprüfung unauffällig.  
 Die Vitalität der Linde ist geschwächt, was sich an dem Belaubungszustand der Krone und einem reduzierten Zuwachs insbesondere der Langtriebe erkennen lässt; sekundäres Dickenwachstum ist nur wenig ausgeprägt.  
 Dieser Zustand ist momentan bei sehr vielen Laub - und Nadelbäumen zu beobachten, verursacht durch eine oft ungenügenden Wasserversorgung während zunehmend längerer Trockenheitsperioden der vergangenen Jahre.  
 Eine Verbesserung und Regeneration ist bei entsprechender klimatischer Entwicklung aber auch durch Anpassung an die Gegebenheiten sowie zusätzliche Maßnahmen zur Stärkung der Vitalität (Regenerationsdüngung) hier durchaus möglich.

*Abb. 1: Kaiserlinde (Abb. 1-4)*

Zur Wiederherstellung der Verkehrssicherheit sollte das Totholz aus der Krone entfernt und die Hauptstämme mittels dynamischen Kronensicherungssystem gegen Ausbruch stabilisiert werden.

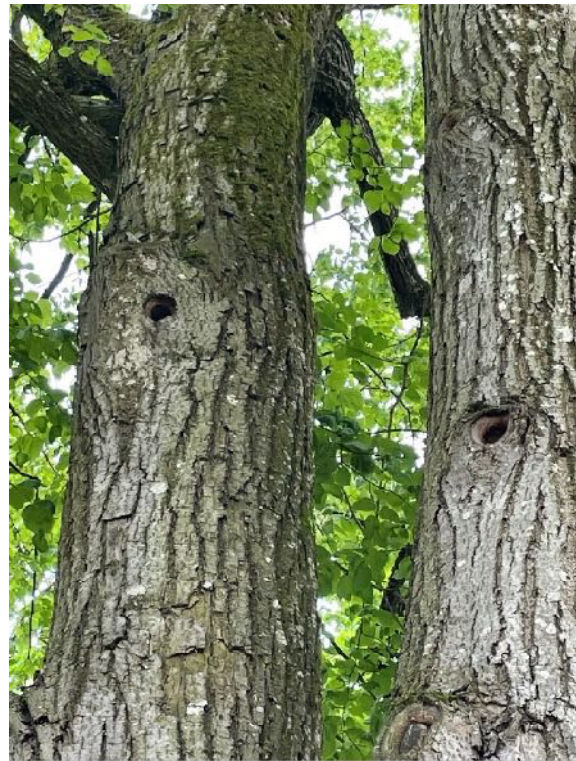
Stammfuß mit Würge wurzel, Verletzungen durch nicht fachgerechtes Entfernen von Stamm - und Stockaustrieben  
 Mehrere Spechtlöcher (-Höhlen) an den zentralen Stämmen  
 stärkere Kappungsmaßnahmen in der Vergangenheit erfolgt, insgesamt aber gut Verwachsen (-> Ständerwuchs).

*Abb. 2: Spechtlöcher (Höhle) in den zentralen Stämmen der Linde*

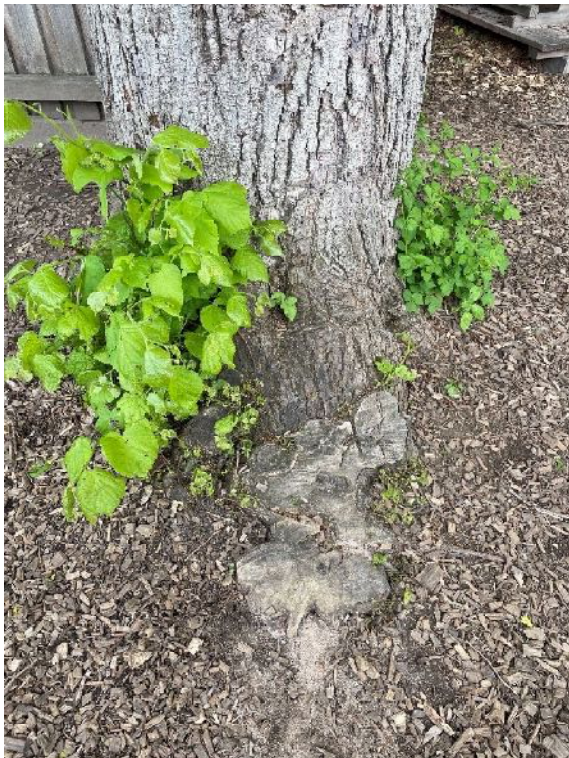
*Abb. 3: Wurzelverletzung durch nicht fachgerechtes Entfernen von Stockaustrieben.*

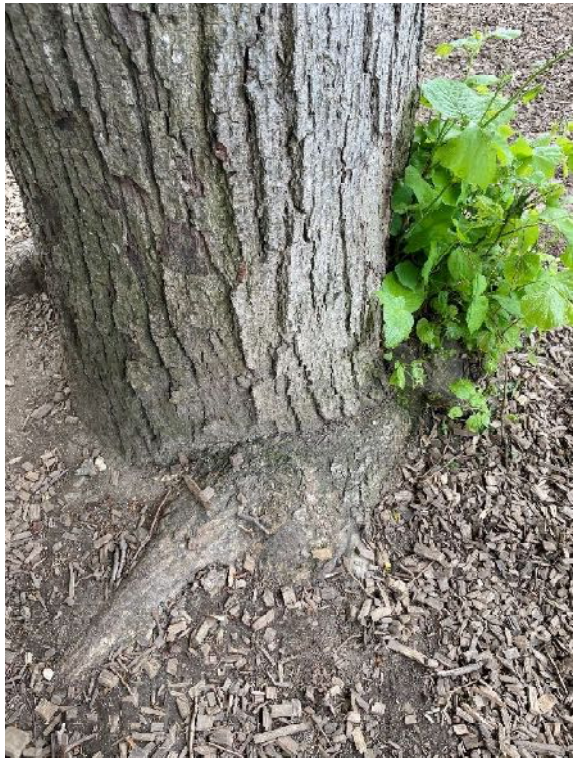
*Abb. 4: Würgewurzel*

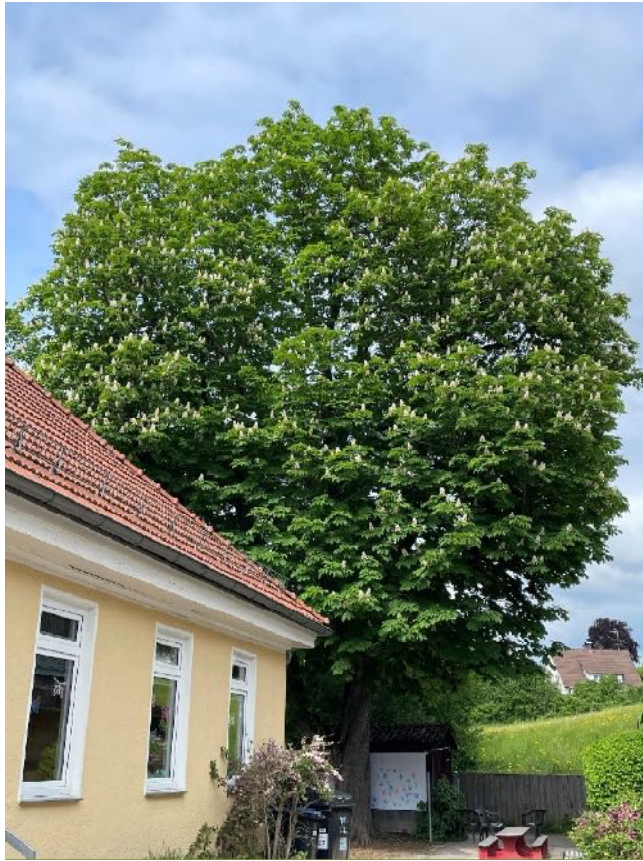
*Abb. 5: Rosskastanie 3932*

alte Verletzung, möglw. inaktiver Riß an Stämmeling in Richtung Gebäude.

Ein alte, gut verwachsene Verletzung an dem Hauptstämmeling, kurz nach seiner Vergabelung am Stammkopf, könnte von einem einseitigen Riß her kommen. Zur Kompensierung der Schadstelle wurde in der Vergangenheit der Stämmeling mit Hilfe eines dynamischen Kronensicherungssystems stabilisiert.

Dieses ist nicht ausreichend dimensioniert, event. auch veraltet und sollte daher ausgetauscht werden. Es wird eine Sicherung des Kronenteils auf zwei Ebenen empfohlen, wobei auf der oberen Ebene die Bruchlasten 4 t und auf der unteren 8 t betragen sollten (vgl. dazu auch ZTV-Baumpflege).

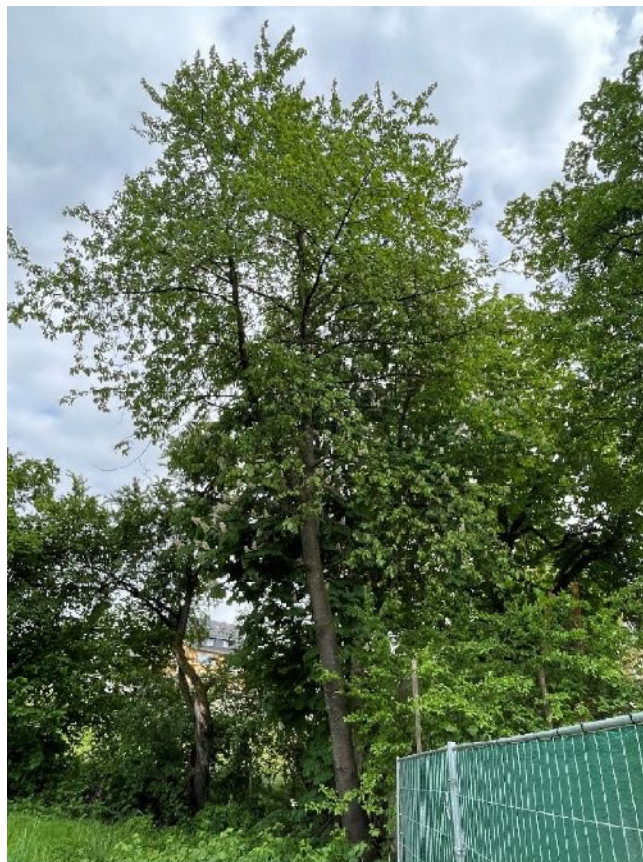
*Abb. 6: Vogelkirsche 14*

**sonstige Defekte und Schadenssymptome:**  
 in der Vergangenheit vermutl. nebenstehendes Gebäude, jetzt abgebrochen.  
 verstärkt Totholzbildung im Feinastbereich

**Ergebnis:**  
 Die eingehende Baumuntersuchung zeigt einen geschwächten Baum ohne wesentliche Schädigungen an Stamm und in der Krone.  
 Durch den beengten Standort ist auch die Kirsche wie die benachbarte Kastanie Nr. 15 daneben von schlankem und hohen Wuchs und zeigt eine reduzierte Entwicklung ihrer Krone.  
 Auch bei diesem Baum können Wurzelverletzungen während der Abbruchphase nicht ausgeschlossen werden.  
 Zum Zeitpunkt der Überprüfung zeigt sich der Baum mit eingeschränkter Belaubungsdichte und verstärkter Totholzbildung im Feinastbereich.  
 Ihr Allgemeinzustand wie auch der beengte Standort machen ihn nur mittelfristig (10-15 Jahre) erhaltungswürdig.
