Betr.: Orientierende Schadstoffuntersuchung, Musterräume 3. OG HSG
Generalsanierung Hohenstaufen-Gymnasium
Hohenstaufenstraße 39, 73030 Göppingen

Bezug: Bautechnische Stellungnahme zum Ortstermin vom 24.01.2019

Musterräume 3. OG
Hohenstaufen Gymnasium Göppingen

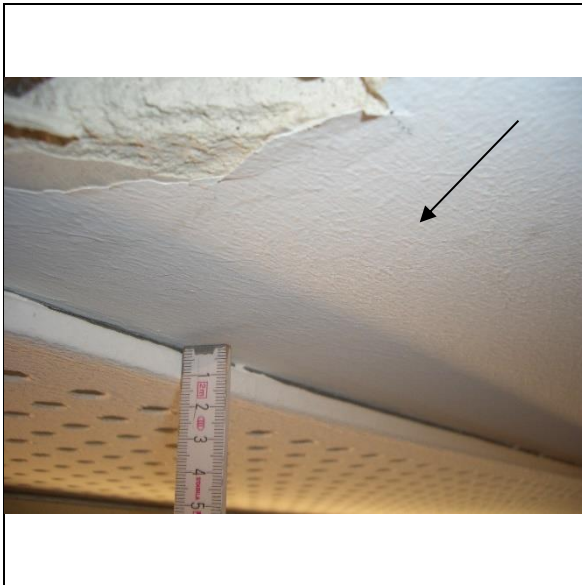
Abb. 01

Klassenraum 303; Deckenplatte gelocht Fabrikat „Intex“ 10 mm, Randstreifen, unbelastet

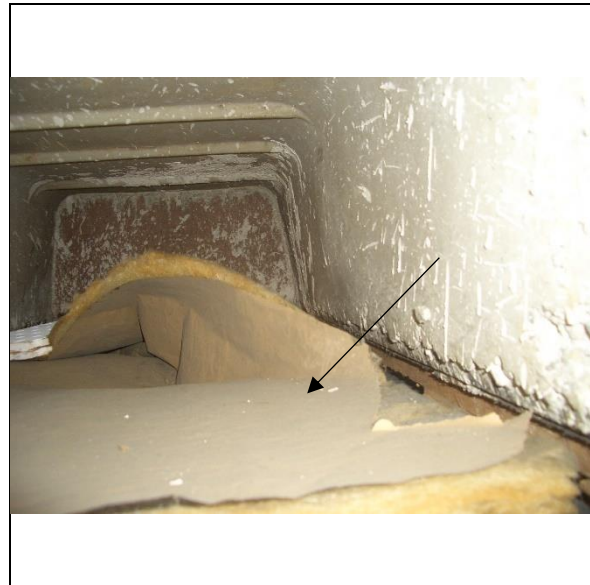
Abb. 02

Bei den untersuchten Dämmstoffen handelt es sich nachweislich um WHO- Fasern (lungengängig) und um Künstliche Mineralfasern (**KMF**) alter Bauart mit einem Kanzerogenitätsindex **KI Wert < 30**.

Klassenraum 303; Dämmauflage KMF faserhaltig, auf Deckenplatte gelocht; WHO- Faser, KI- 23 < 30, belastet

Beim Umgang (z.B. bei Abbruch, Sanierung und Instandhaltung) mit Gefahrstoffen sind die Technischen Regeln für Gefahrstoffe, **TRGS 521** zu beachten.

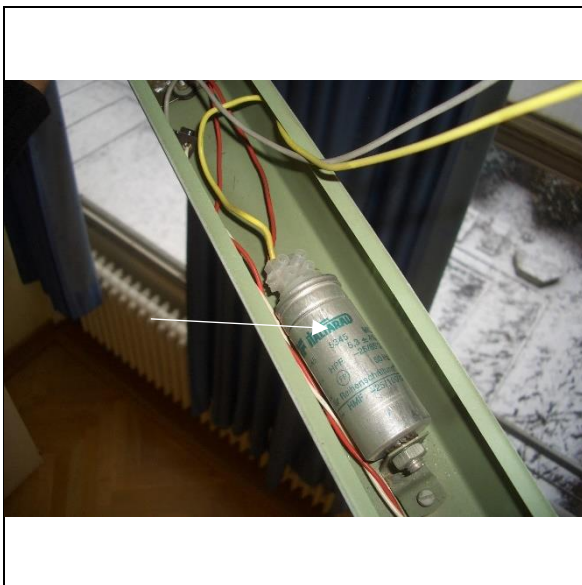
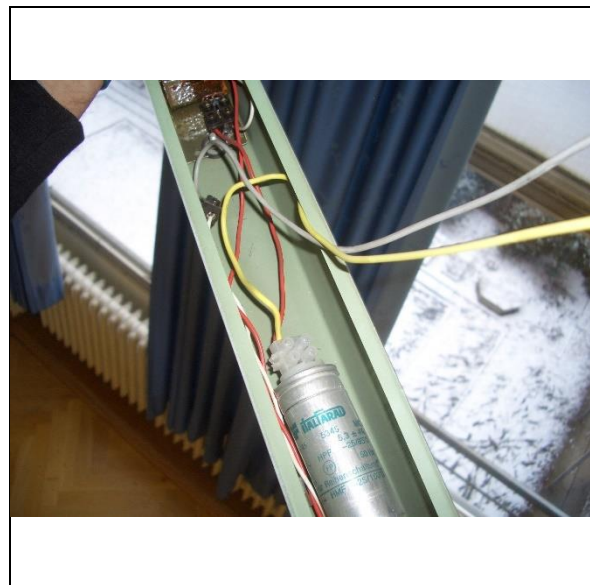
Abb. 03

Klassenraum 303;
Kleinkondensator 58 Watt, Annahme PCB frei

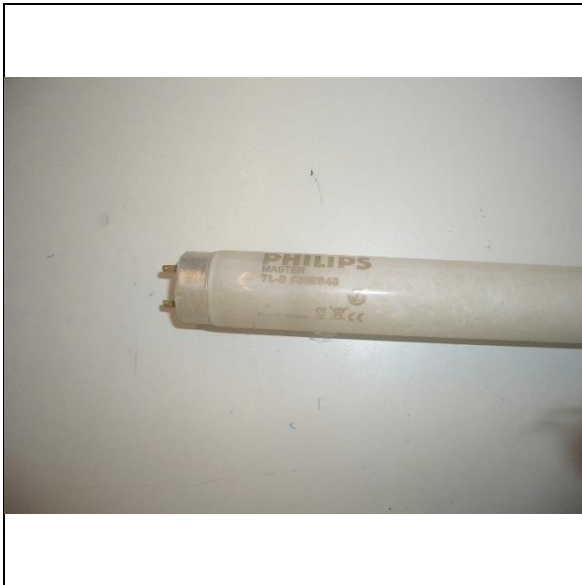
Abb. 05

Klassenraum 303;
Leuchtstoffröhren, halogenhaltig

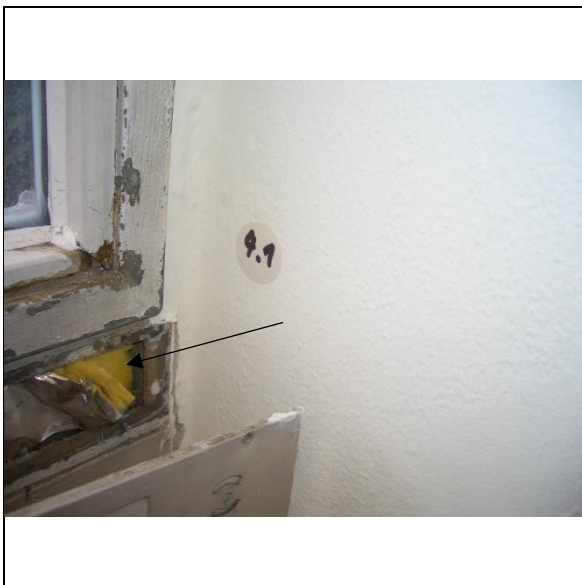
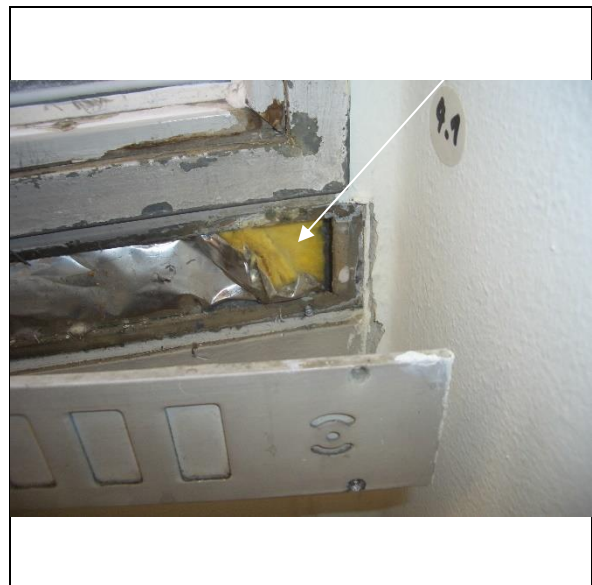
Abb. 07

Klassenraum 303; Brüstung - Kämpferbereich
Alu kaschierte Dämmmatte in Überströmöffnung;
außer Betrieb, faserhaltig, **WHO- Faser, Ki 25**

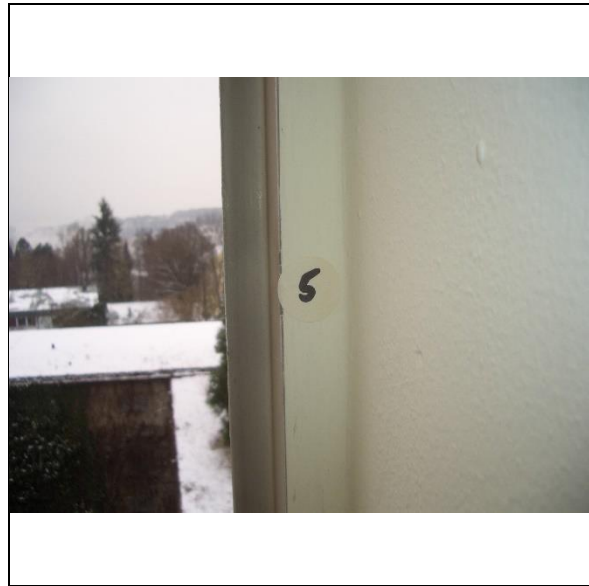
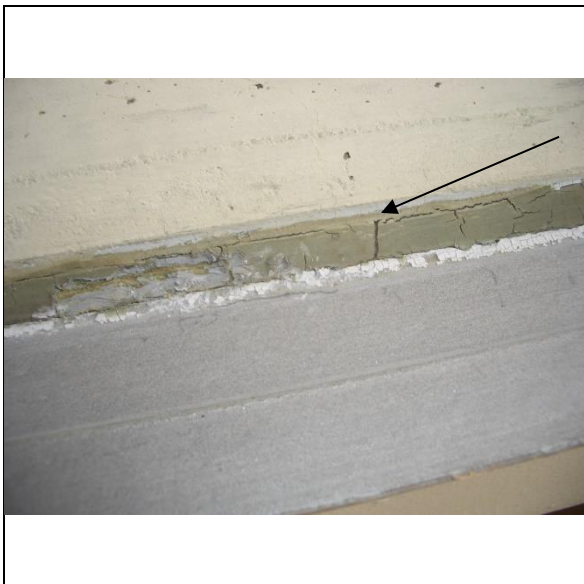
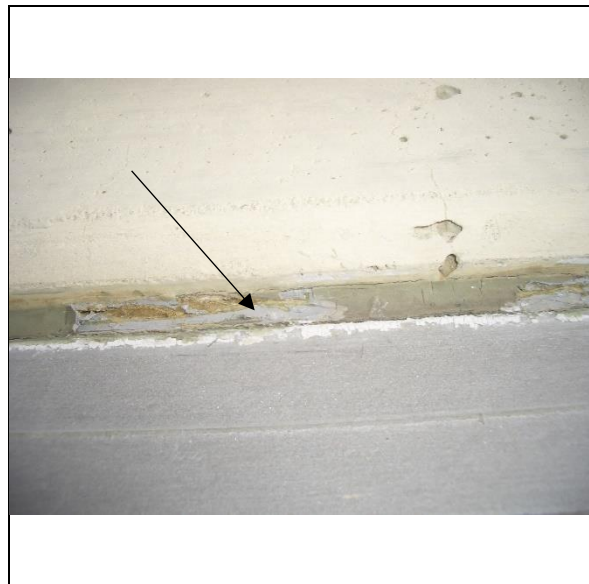
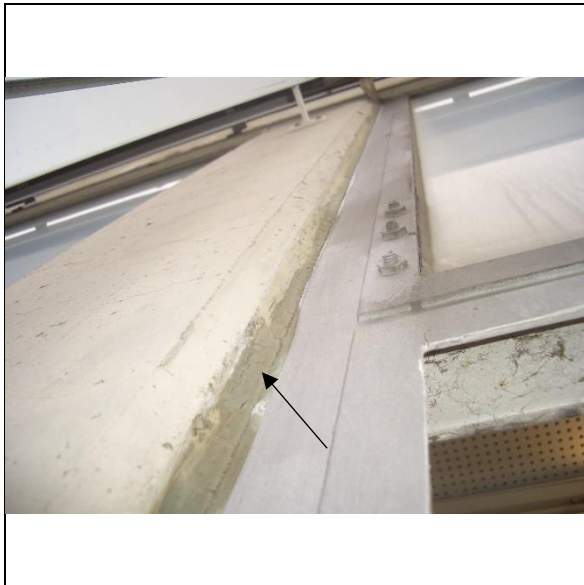
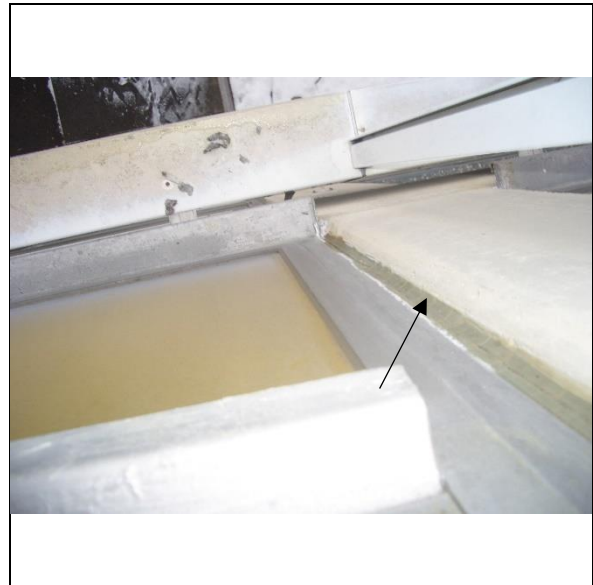
Abb. 10

zu MP 05; Klassenraum 303
Dauerelastische Anschlussfuge Fensterrahmen
zu Betonkonstruktion, „Secomatic“ **kein PCB**

zu MP 05: wie vor, Fuge unbelastet
kein PCB nachweisbar

zu MP 05: wie vor, unbelastet

zu MP 05: wie vor, Übersicht Fugenanschlüsse
Außenfassade, unbelastet

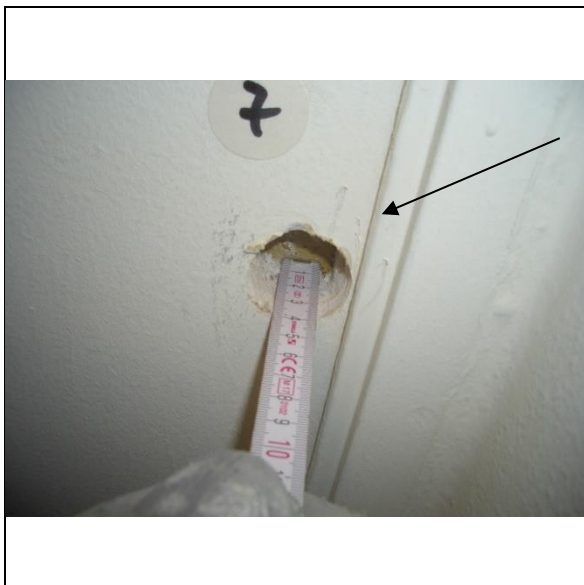
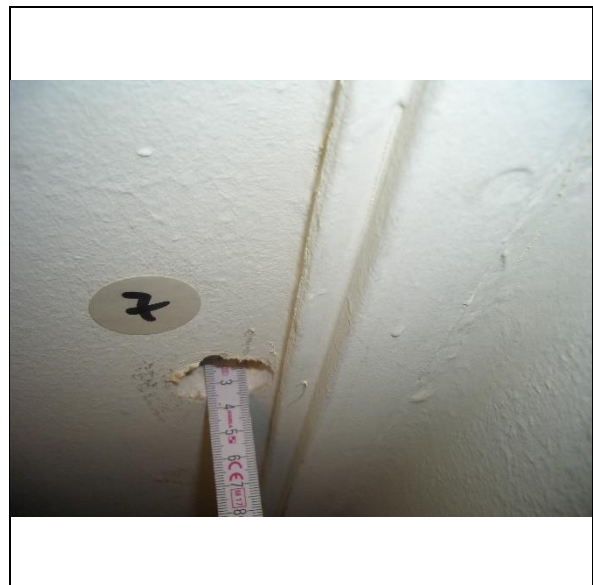
Abb. 11

zu MP 07: Klassenraum 303, Brüstung
Bekleidung Brüstungsnische, 38 mm Leichtbau-
platte, 10 cm Styropor, emaillierte Blechplatte
keine Asbest (KMF- Verdacht)

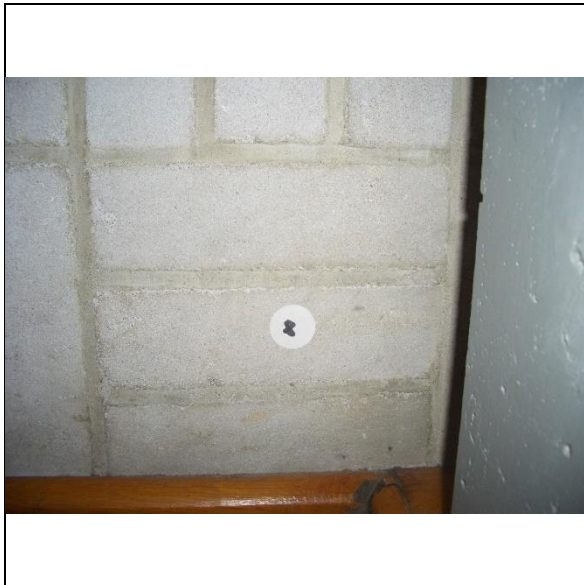
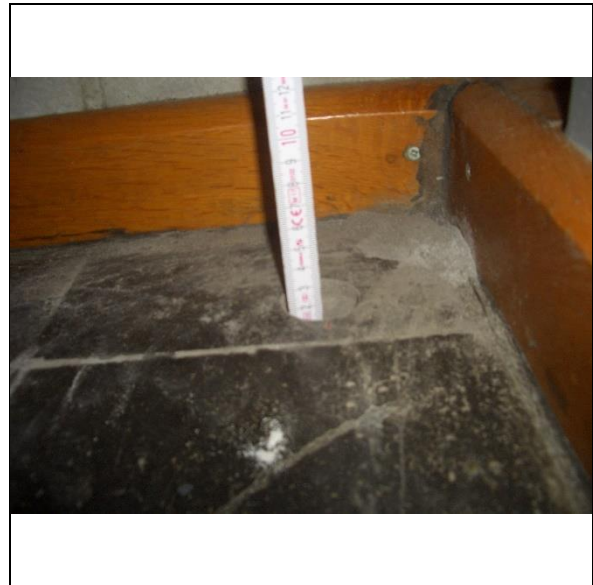
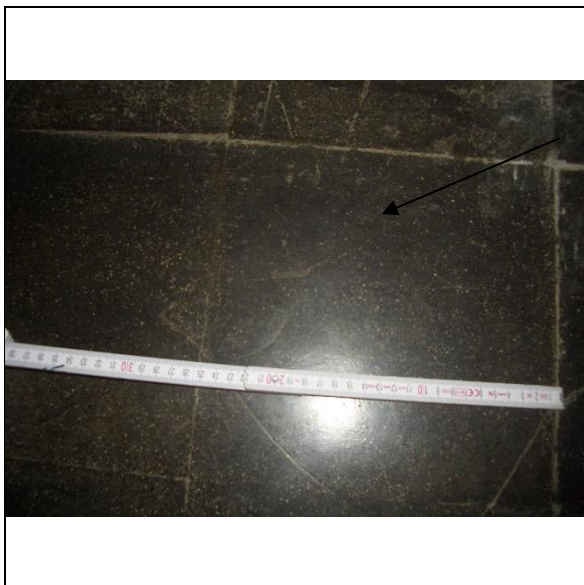
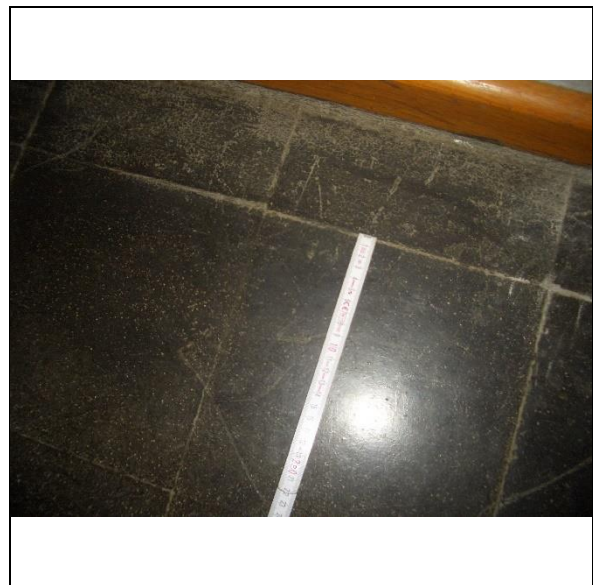
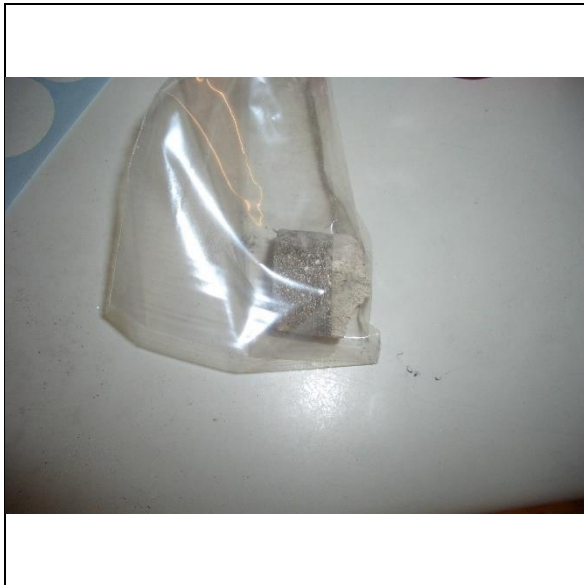
Abb. 09

Der Bodenbelag aus Asphaltstampfplatten in der untersuchten Flurzone 318b (MP 08) weist nur eine **geringe** Verunreinigung an PAK Belastung (22,2 mg/kg, BaP < 1,0) auf.

zu MP 08: hier Flurzone 3. OG
Asphaltstampfplatten 25 x 25 cm, t ca. 16mm auf
Estrich; kein Asbest ; PAK teerfrei, gering belas-
tet

Im Rahmen des Sanierungskonzeptes der Generalsanierung sollten die Ad-hoc Beprobungen (Stichproben) durch weitere repräsentative Probenahmen an den Flurbelägen (Stampfplatten) bestätigt bzw. statistisch abgesichert werden.

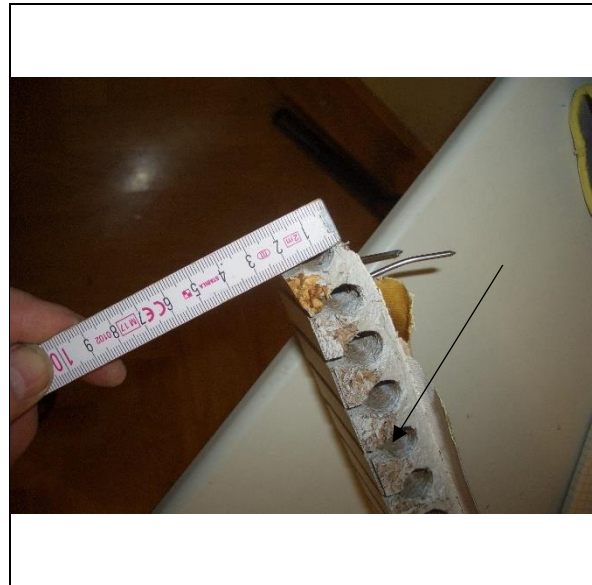
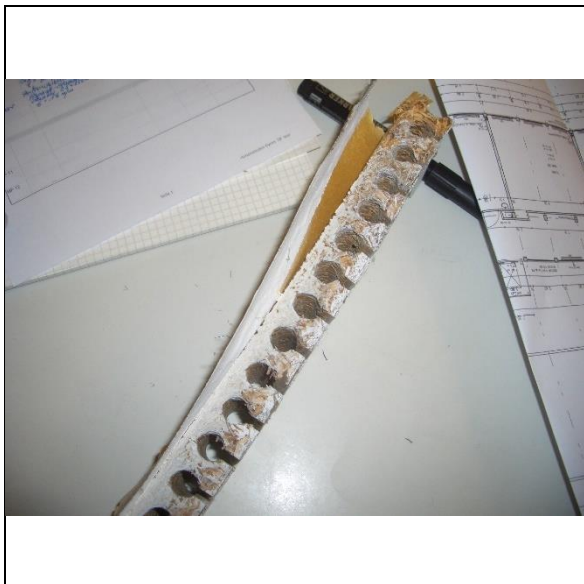
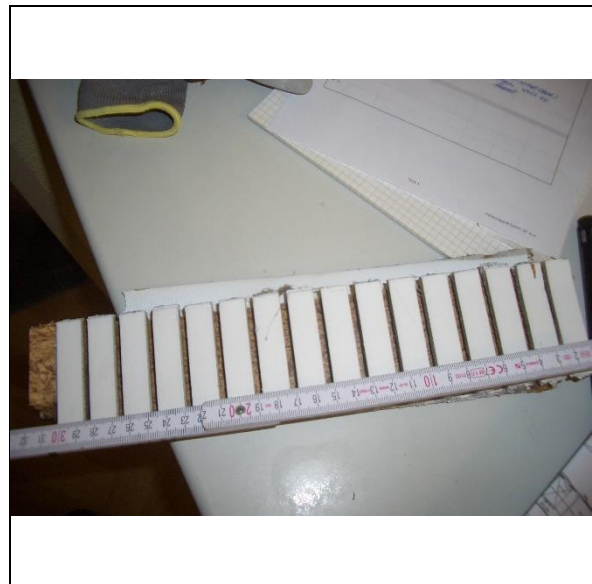
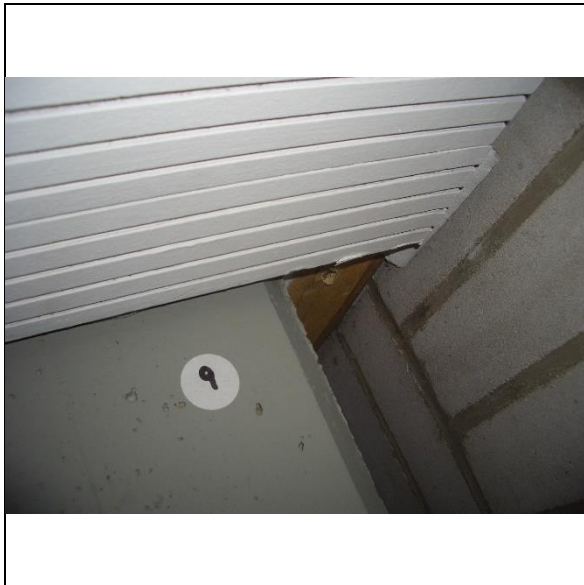
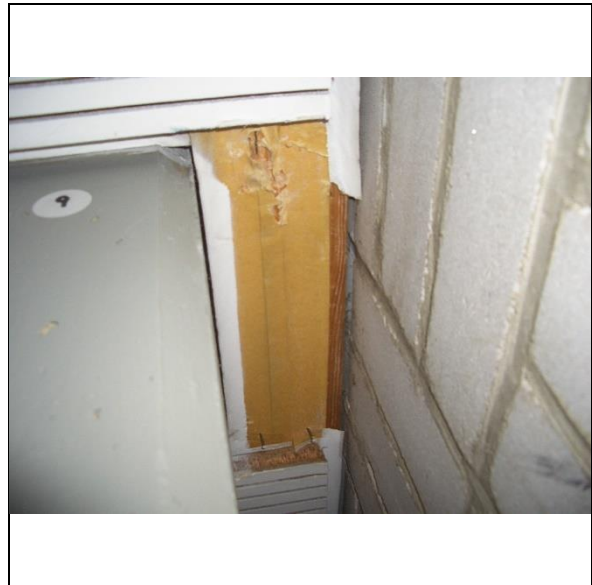
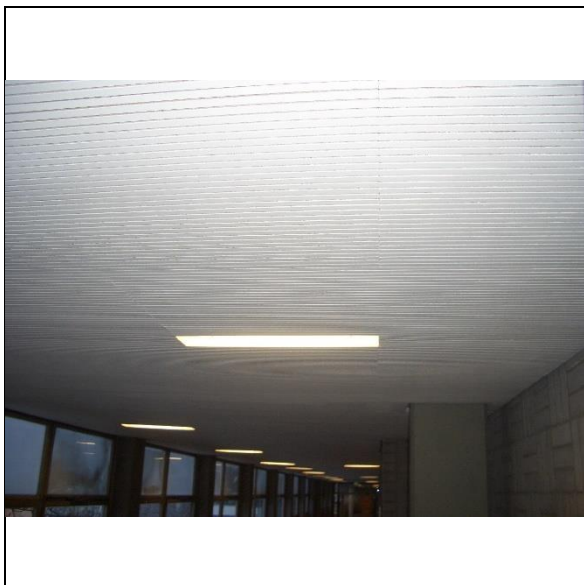
Abb. 14

Die Formaldehydbelastung (0,265 mg/100g) der geschlitzten Deckenplatten in den Flurzonen ist als **gering belastet** zu bewerten (< 1,0 mg/100g).

Zu MP 09: hier Flurdecke 3. OG
geschlitzte Spanplatten „Deweton oder glw.)
raumseitig offen, Formaldehyd-
haltig 0,265 mg/100g (< 1,0 mg/100g), große Oberfläche zu
Flurvolumen

Aufgrund der großen Oberfläche der Schlitzplatten und i.d.R. geringem Luftaustausch in den Flurzonen sollte als Entscheidungshilfe (belassen- erneuern) die **tatsächliche Raumluftbelastung** vor Ort **überprüft** werden.

Die Raumluftkonzentration an Formaldehyd sollte im ungelüfteten Zustand den Richtwert von 0,1 mg/m³ nicht überschreiten.

Zu MP 09: wie vor
Empfehlung: Nachweis Innenraumluft < 0,1 ppm (0,124 mg/m³)

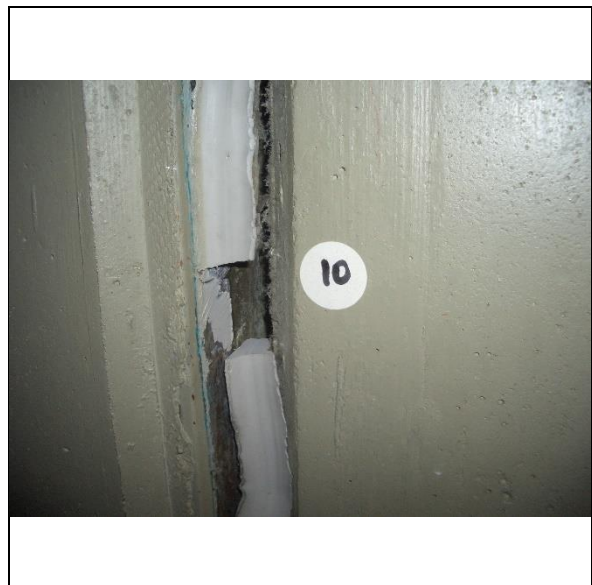
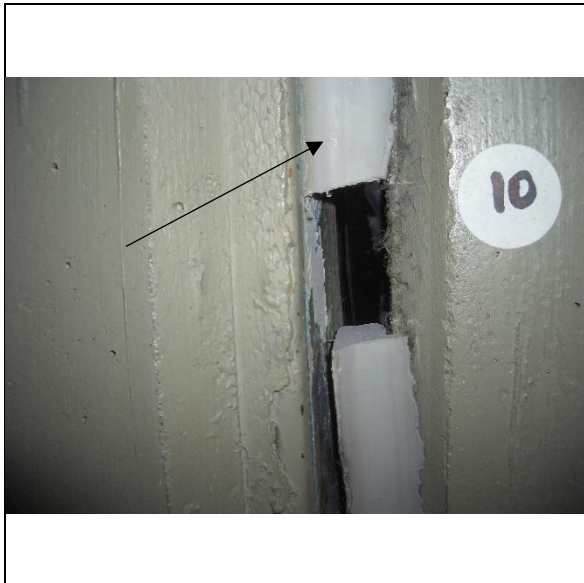
Abb. 20

Zu MP 10: TRH, Flur
Gebäudedehnfuge, FDM gerissen, **kein PCB**
nachweisbar

Zu MP 10: wie vor, Detail Fuge unbelastet
Annahme PUR

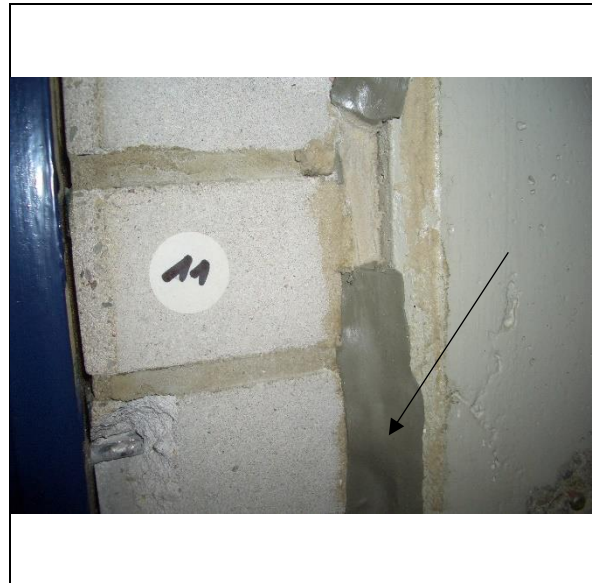
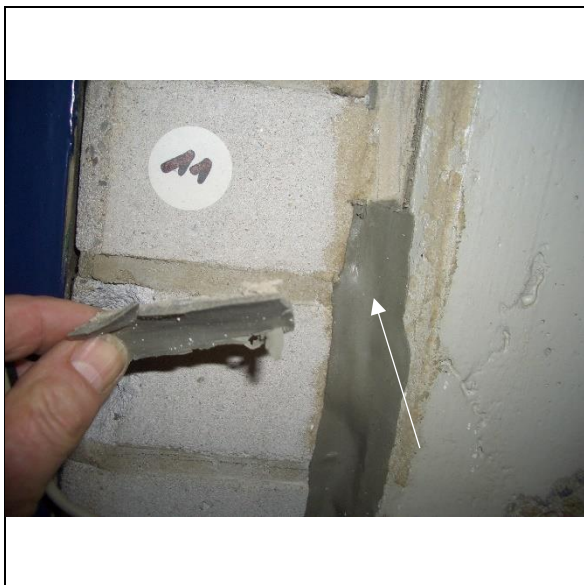
Abb. 22

Zu MP 11: TRH 3. OG
Anschlussfuge MW (KS-Steine) an Beton, **kein PCB**

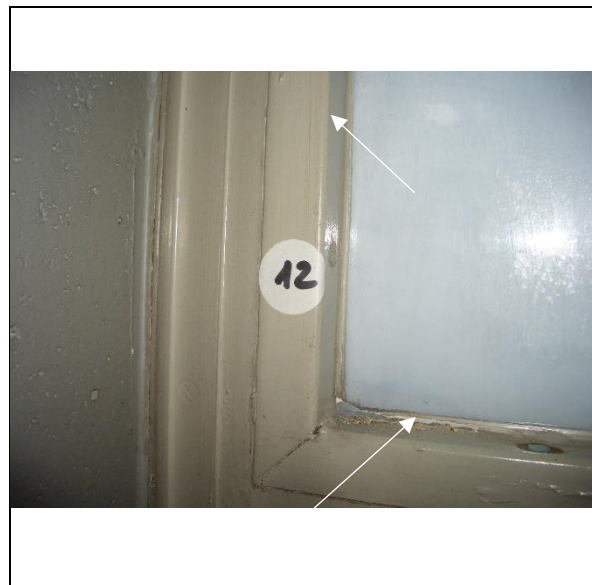
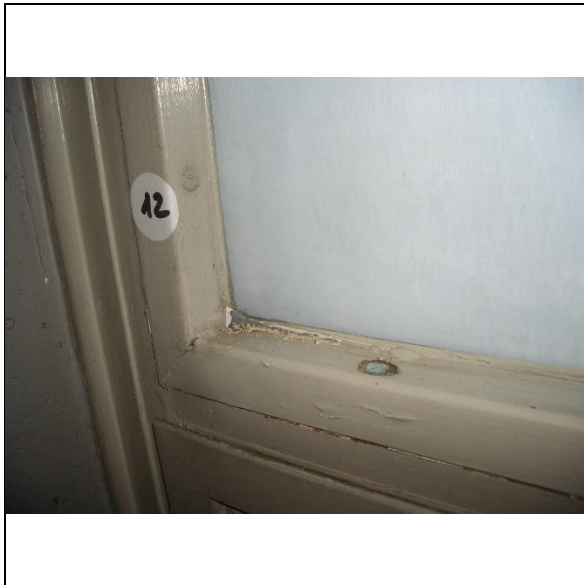
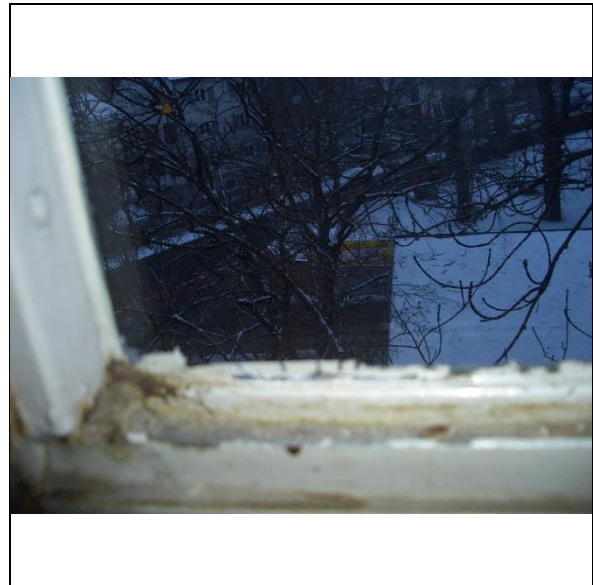
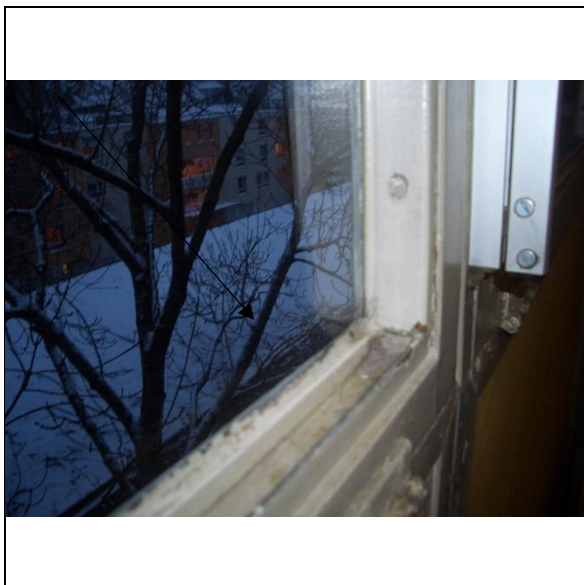
Abb. 24

Der PCB- Verdacht hat sich **nicht bestätigt**. Die Fugenmasse im Flur MP 12 ist nur gering belastet. Ein Ausbau der Flurfugen i.V.m der Generalsanierung wird empfohlen.

Zu MP 12: Flurzone 3. OG, Fassade – Fenster
FDM Anschlussfuge Einfachverglasung an Metallrahmen Fenster, **kein PCB, kein Asbest (Kitt)**

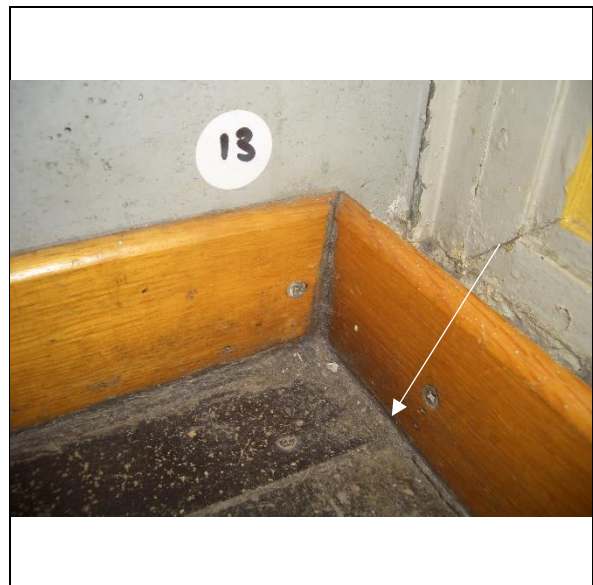
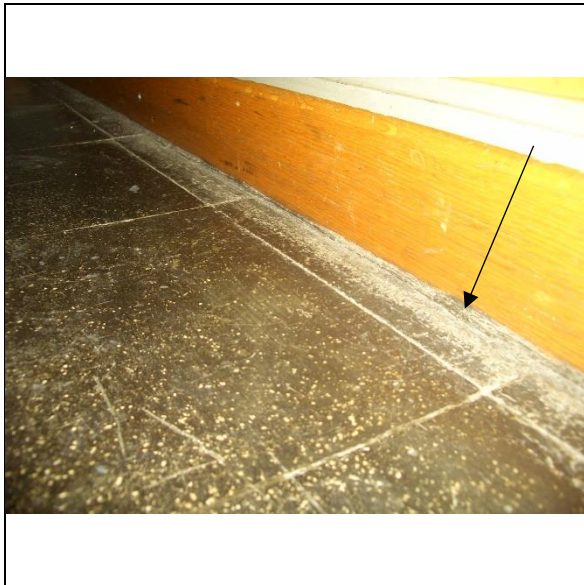
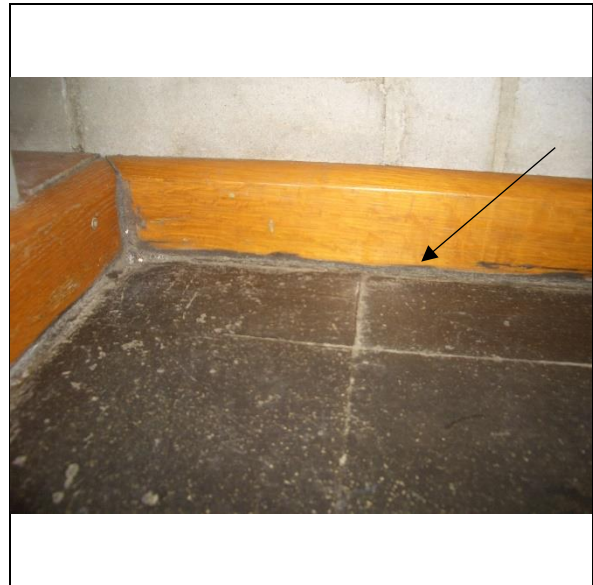
Abb. 28

Zu MP 13: hier Flurzone 3. OG
Anschlussfuge Bodenbelag Sockelleiste
gering belastet < 0,01 Gew. Prozent PCB

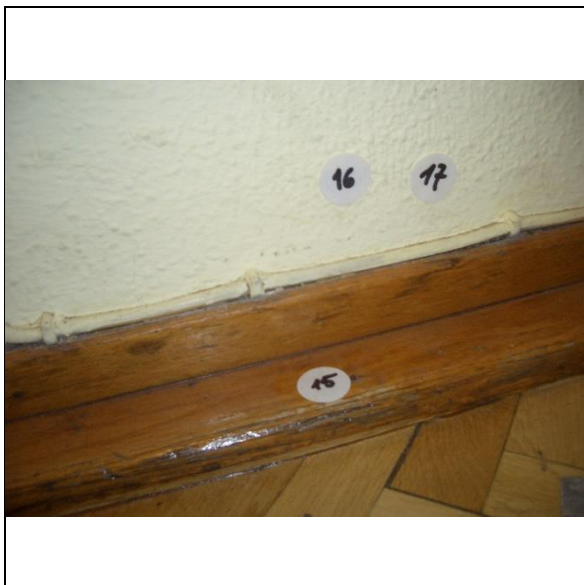
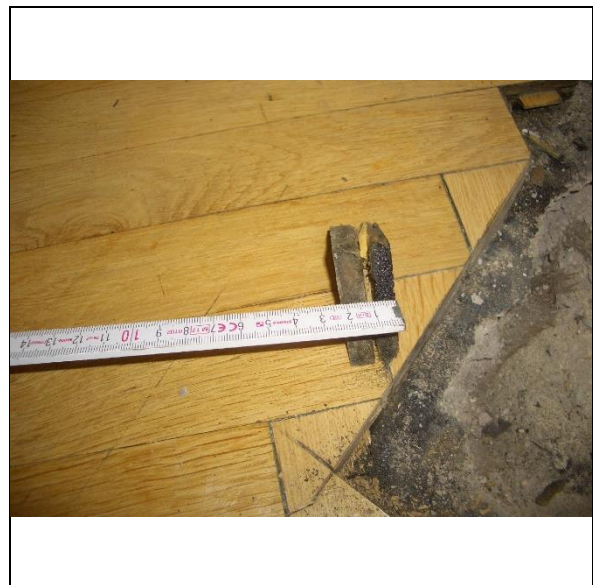
Abb. 31

Der PAK Verdacht (Polycyclische Aromatische Kohlenwasserstoffe) im **Fußbodenaufbau der Klassenräume** hat **sich bestätigt**.

Der festgestellte BaP-Wert (Benzo(a)pyren) übersteigt **deutlich 50 mg/kg**. Die vorgefundene Dichtpappe ist u.a. als kanzerogenes (krebserzeugendes) Material in Kategorie K2 nach TRGS 905 einzustufen.

Zu MP 15: Klassenraum 301, 3. OG
Holzparkett mit dunklen Anhaftungen, **PAK- belastet**, BaP > 50 mg/kg, Summe PAK 7.810 mg/kg

Tätigkeiten im Umgang mit teerhaltigen Materialien sind Arbeiten **in kontaminierten Bereichen** und erfordern ein angepasstes Schutzkonzept. **TRGS 524** (Schutzmaßnahmen bei Tätigkeiten in kontaminierten Bereichen) sowie **TRGS 551, Absatz 5.2.5** sind bei Abbruch-, Sanierungs- oder Instandhaltungsarbeiten zu beachten.

Für die Entscheidung der Bodenerneuerung oder Sanierung (räumliche Trennung) im Rahmen der Generalsanierung müssen ggf. weitere Untersuchungen, u.a. Raumluftmessungen, Hausstaubuntersuchungen zur Abklärung der realen Raumluftbelastung veranlasst werden.

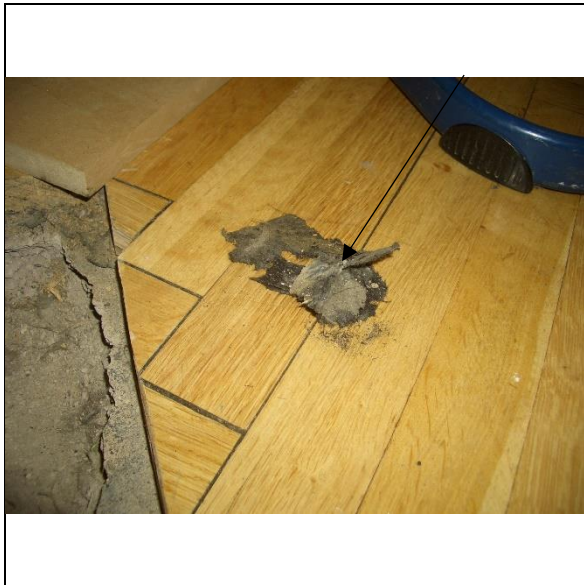
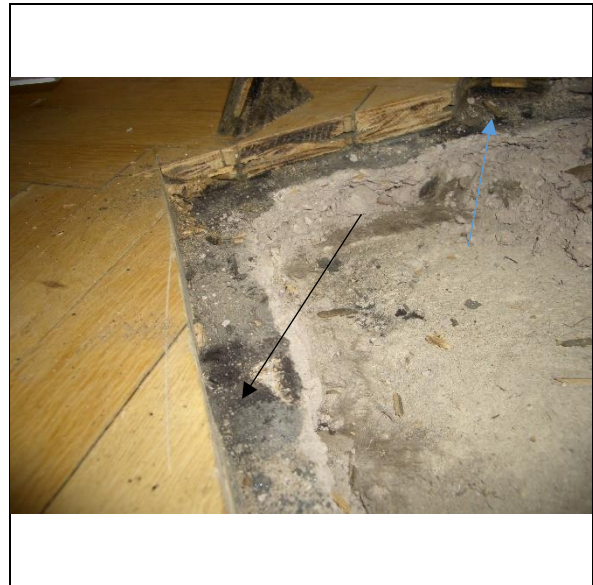
Abb. 33

Zu MP 16: hier Klassenraum 301, 3. OG
Dicht-, Trennpappe auf Estrich verlegt, geklebt,
unter Holzparkett; **PAK belastet, BaP 2380**
mg/kg, Summe **PAK 61.300 mg/kg** (0,61 Gew.)

ZU MP 16: wie vor, belastet

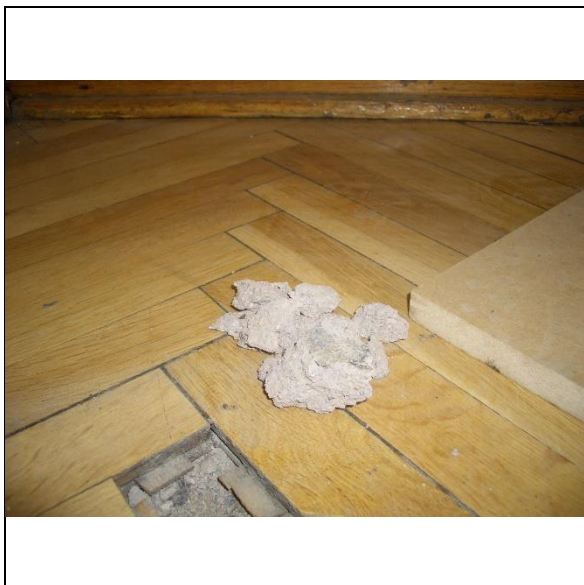
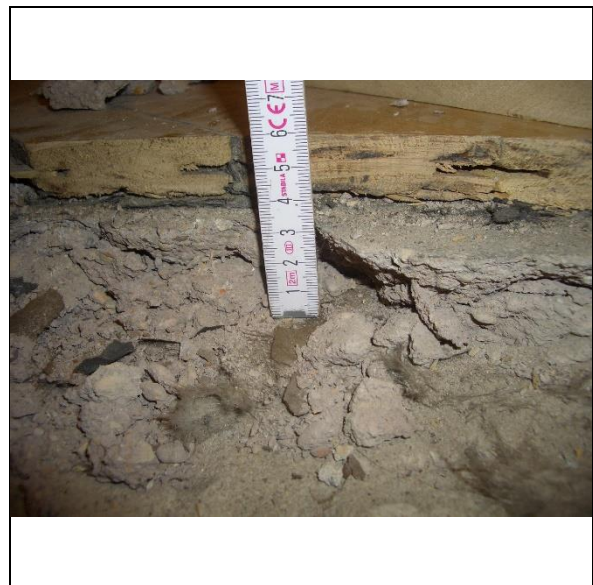
Abb. 35

Zu MP 17: Klassenraum 301, 3. OG
Estrich unbelastet, **kein Asbest nachweisbar**
PAK belastet, teerhaltig, u.a. wegen Anhaftun-
gen

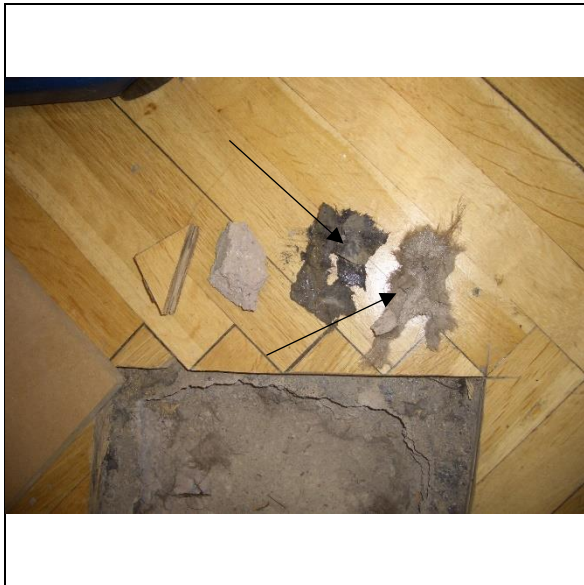
Abb. 37

Zu MP 17+ 18: Klassenraum 301, Fußbodenaufbau ; Estrich, Trittschalldämmung **KMF Ki 24 belastet**, Dichtpappe belastet, Holz belastet

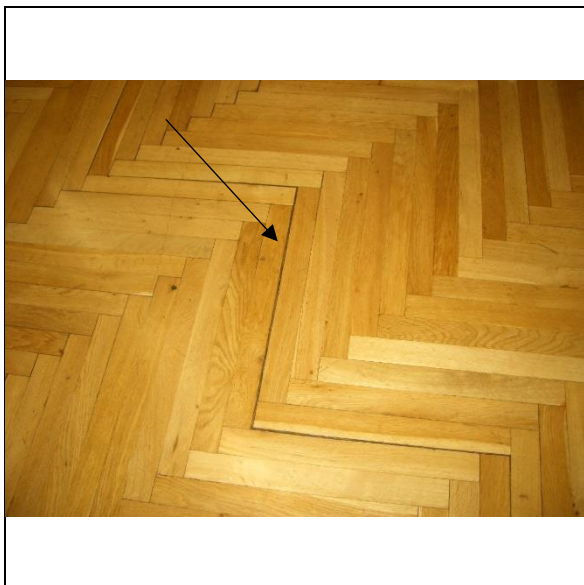
Abb. 39

Zu MP 15-18: Übersicht Fugenbild Holzparkett Klassenraum, undicht

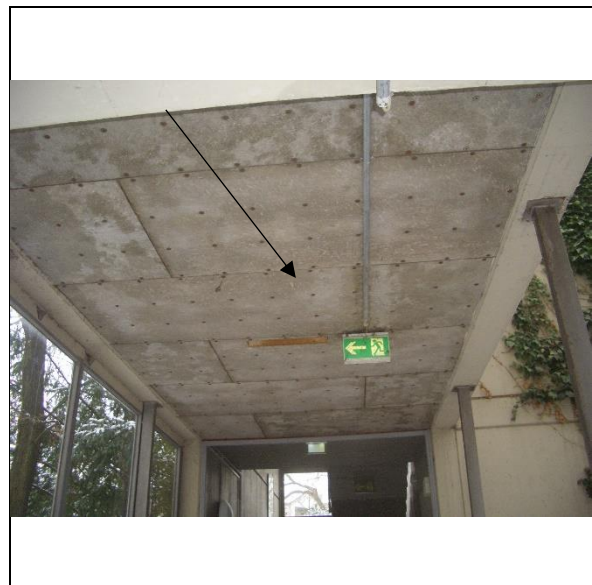
Abb. 40

Übersicht **Asbestzement zementgrau**, Unterdecke **Außenbereich**
Decke über EG, Verbindungsgänge (ohne Probe) nachrichtlich

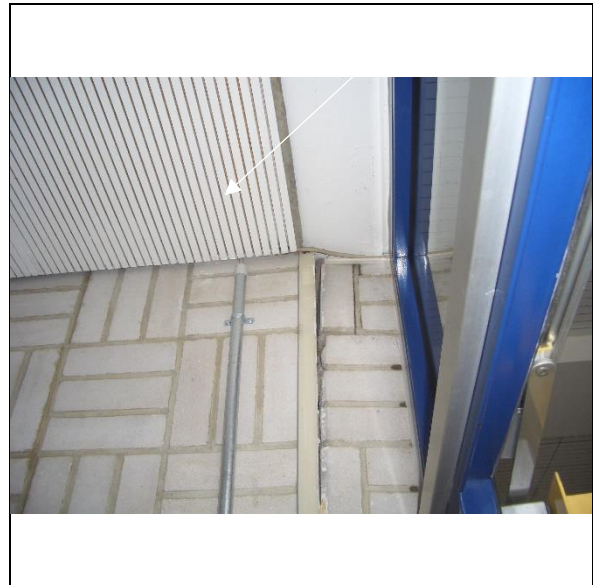
Abb. 42

Übersicht Bauschaden Bereich Gebäudefuge
3. OG TRH- Flur- nachrichtlich

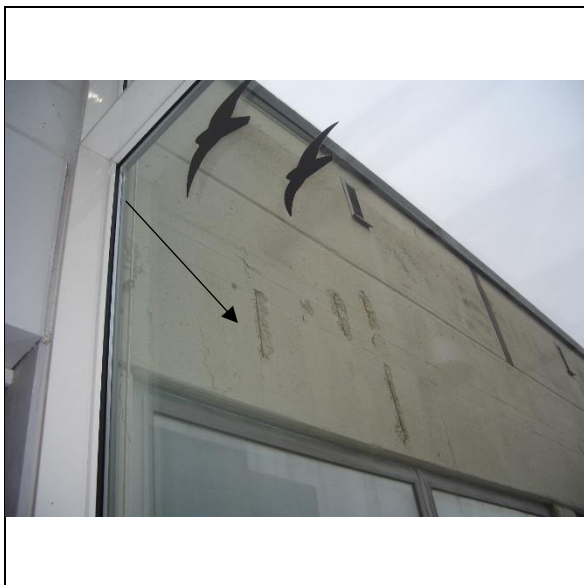
Abb. 43

Übersicht Bauschaden Bereich Beton- Außen-
wand; Betonsanierung- Korrosion **nachrichtlich**

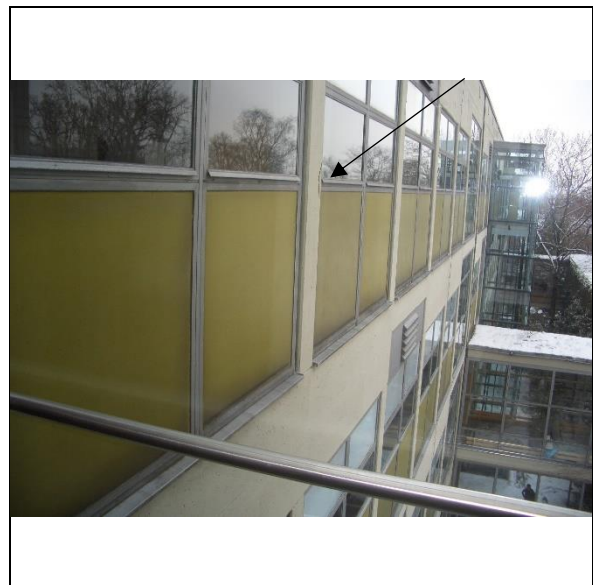
Abb. 44

Übersicht Bauschaden Bereich Betonstütze
außen, Betonabplatzungen **nachrichtlich**
