Projekt-Nr.: 7605 - Hohenstaufen-Gymnasium, Göppingen

Ergänzung 01 vom 28.06.2023
zum Gutachten H 0223 / 2309 vom 24.02.2023
Profile und Beprobung von Putz, Farbe und Rigipswand

Aufschlussverzeichnis P 7 – P 11

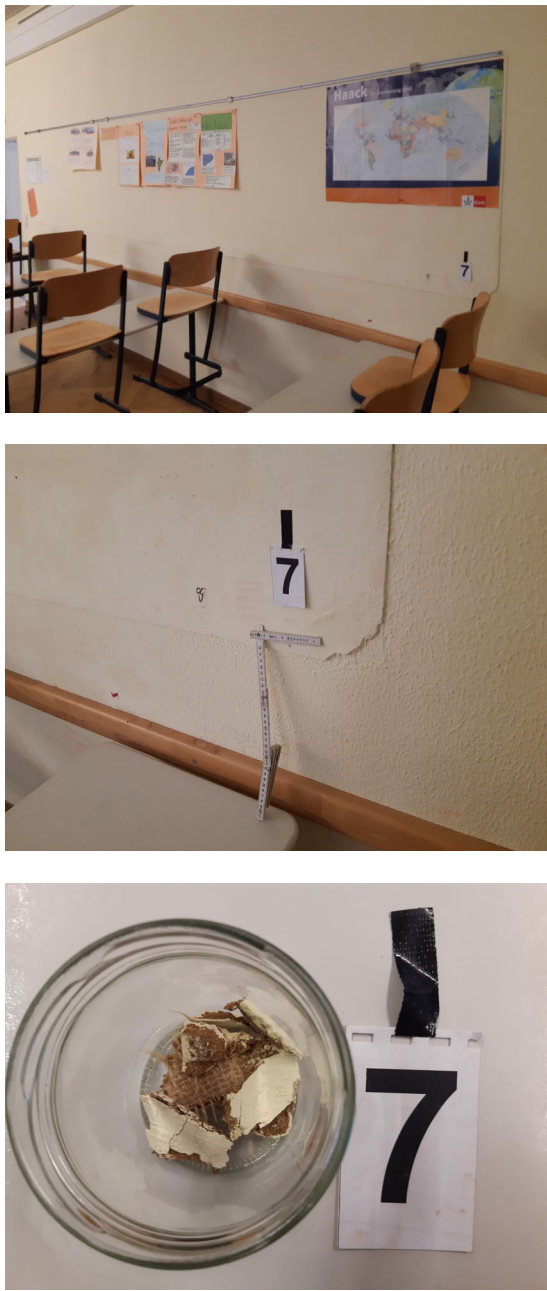
Lage	Fotodokumentation	Materialbeschreibung
<p>P 7 / Wand Klassenzimmer 102 1. OG</p>

<p>P 7 - Linoleum mit Gipsauftrag</p>
<p>Probe P 7 Gipsputz Wand Zi. 102: KMF frei, asbestfrei</p>

Asbest	Klasse	KMF	WHO-Fasern	Matrix
nicht nachgewiesen	-	nicht nachgewiesen	Nein	Feststoff

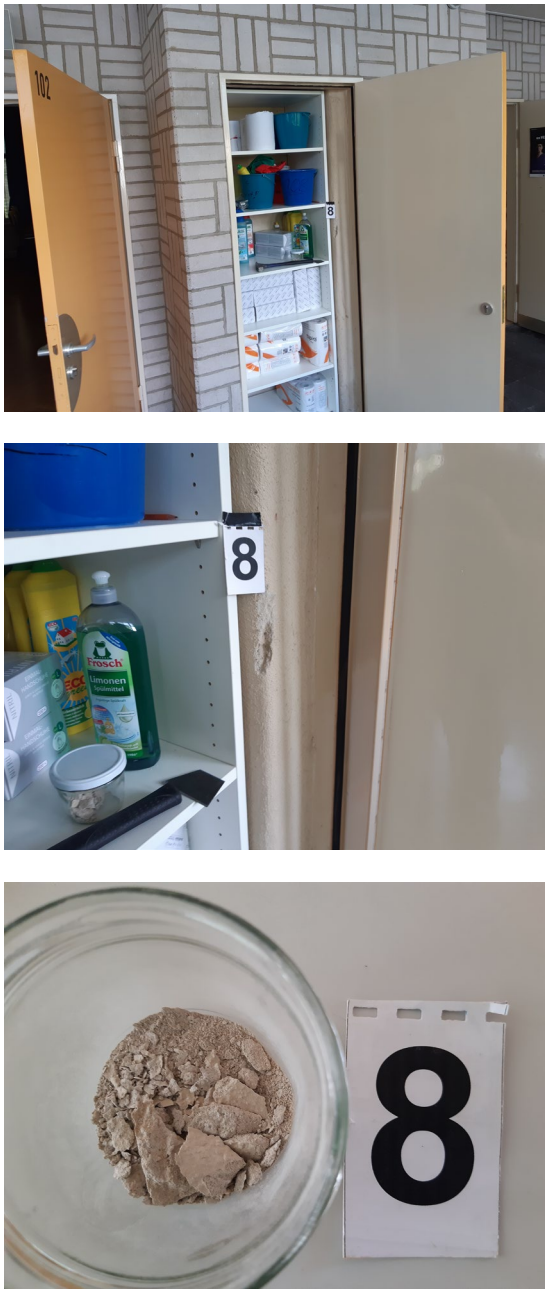
Lage	Fotodokumentation	Materialbeschreibung
<p>P 8 / Flur / Putzschrank 1. OG</p>

<p>P 8 - Putz</p>
<p>Probe P 8 Putz Flur: KMF frei, asbestfrei</p>

Asbest	Klasse	KMF	WHO-Fasern	Matrix
nicht nachgewiesen	-	nicht nachgewiesen	Nein	Feststoff - Al-Si-Ca-O (Zement o.ä.)

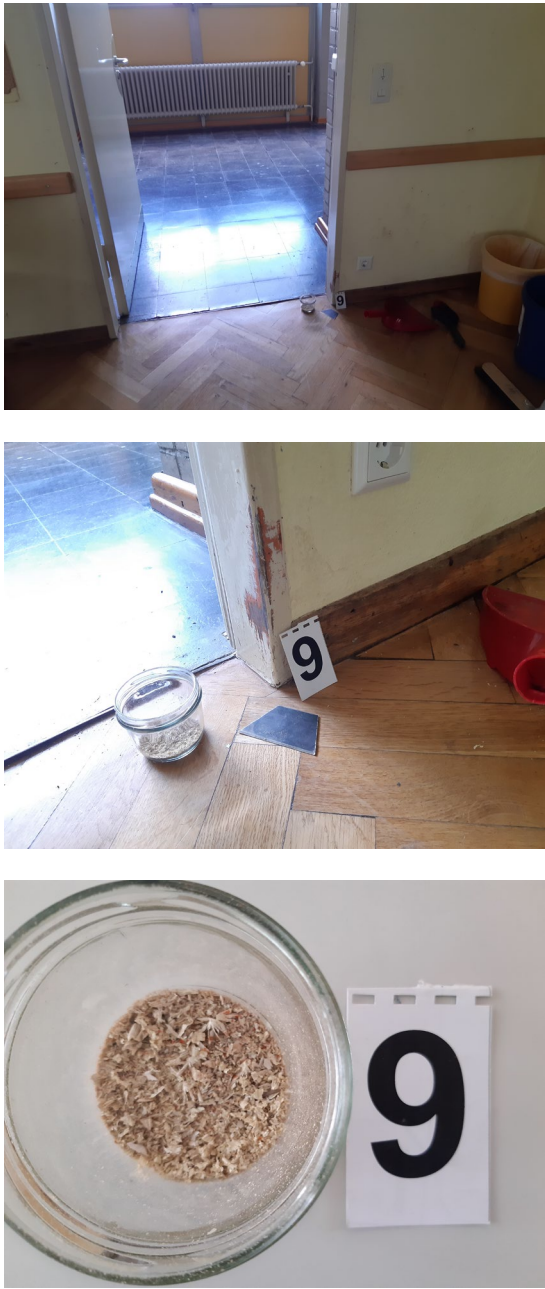
Lage	Fotodokumentation	Materialbeschreibung
<p>P 9 / Klassen- zimmer 101 1. OG</p>

<p>P 9 -Farbe von Türzarge</p> <p>Hinweis: Bei Schleif- und Entlackungsarbeiten ist die TRGS 505 zu beachten:</p>
<p>Probe P 9 Farbe Türzarge Zi. 101: 13.198 mg/kg Blei + 3.165 mg/kg Zink Grenzwerte für gefährlichen Abfall für Zink und Blei von 2.500 mg/kg überschritten Gefahrenhinweise H 410 und HP 14</p>

Parameter	Einheit	Messwert	Methode
Erstellen der Prüfprobe aus Laborprobe			DIN 19747:2009-07
Trockensubstanz	[%]	100,0	DIN EN 14346 : 2007-03
Arsen	[mg/kg TS]	1,5	EN ISO 11885 :2009-09
Blei	[mg/kg TS]	13198	EN ISO 11885 :2009-09
Cadmium	[mg/kg TS]	1,8	EN ISO 11885 :2009-09
Chrom (gesamt)	[mg/kg TS]	5	EN ISO 11885 :2009-09
Kupfer	[mg/kg TS]	5	EN ISO 11885 :2009-09
Nickel	[mg/kg TS]	2,7	EN ISO 11885 :2009-09
Quecksilber	[mg/kg TS]	0,2	DIN EN ISO 12846 :2012-08
Thallium	[mg/kg TS]	< 0,4	EN ISO 11885 :2009-09
Zink	[mg/kg TS]	3165	EN ISO 11885 :2009-09
Aufschluß mit Königswasser			EN 13657 :2003-01

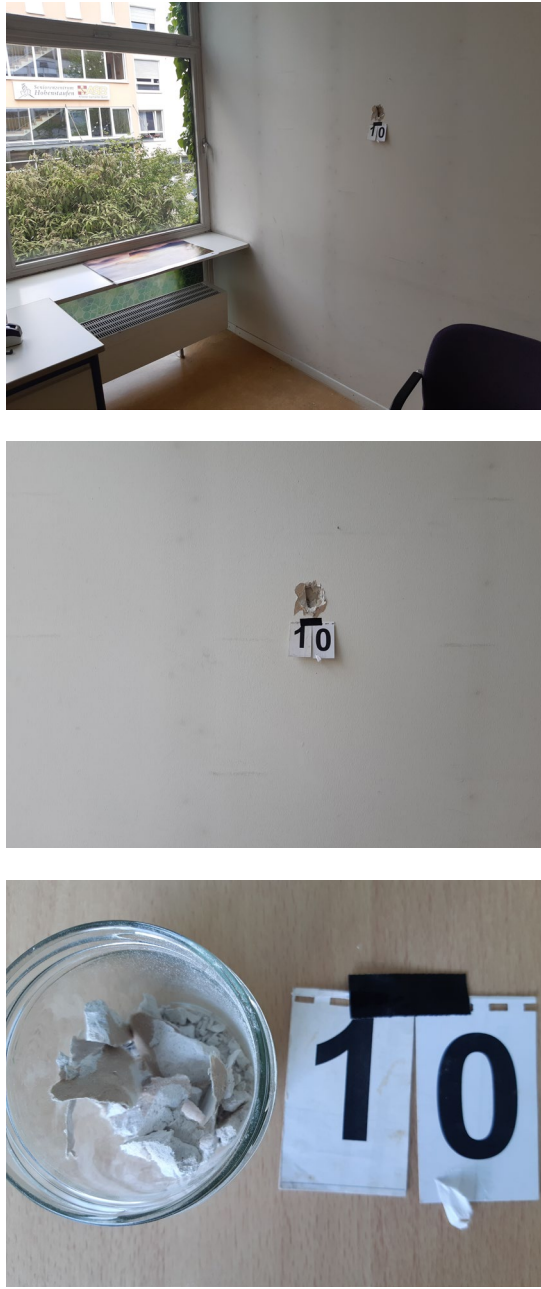
Lage	Fotodokumentation	Materialbeschreibung
<p>P 10 / Beratungs- zimmer 1. OG</p>

<p>P 10 - Rigips mit Papierkaschierung</p>
<p>Probe P 10 Rigipswand Beratungszimmer: KMF frei, asbestfrei</p>

Asbest	Klasse	KMF	WHO-Fasern	Matrix
nicht nachgewiesen	-	nicht nachgewiesen	Nein	Feststoff - Ca-S-O (Gips o.ä.)

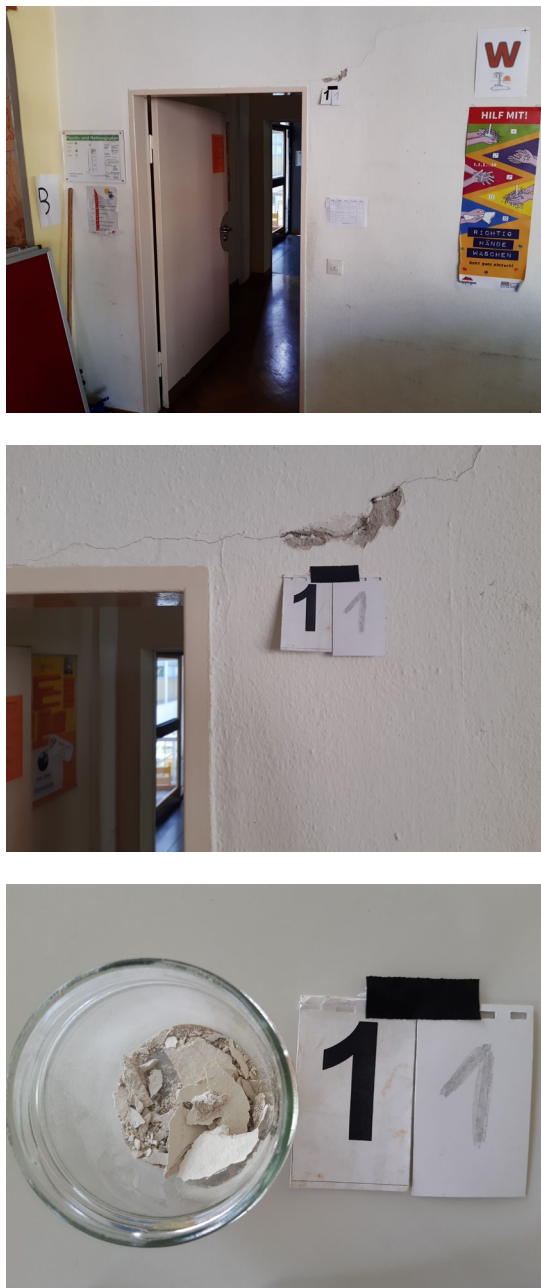
Lage	Fotodokumentation	Materialbeschreibung
<p>P 11 / Erdkunderaum 1. OG</p>

<p>P 11 - Wandputz Erdkunderaum</p>
<p>Probe P 11 Wandputz Erdkunderaum: KMF frei, asbestfrei</p>

Asbest	Klasse	KMF	WHO-Fasern	Matrix
nicht nachgewiesen	-	nicht nachgewiesen	Nein	Feststoff - Al-Si-Ca-O (Zement o.ä.)
