Arbeits- und Sicherheitsplan

**Stadt Göppingen
Sanierung Hohenstaufen-Gymnasium**

Projekt-Nr. 7605

13.08.2024

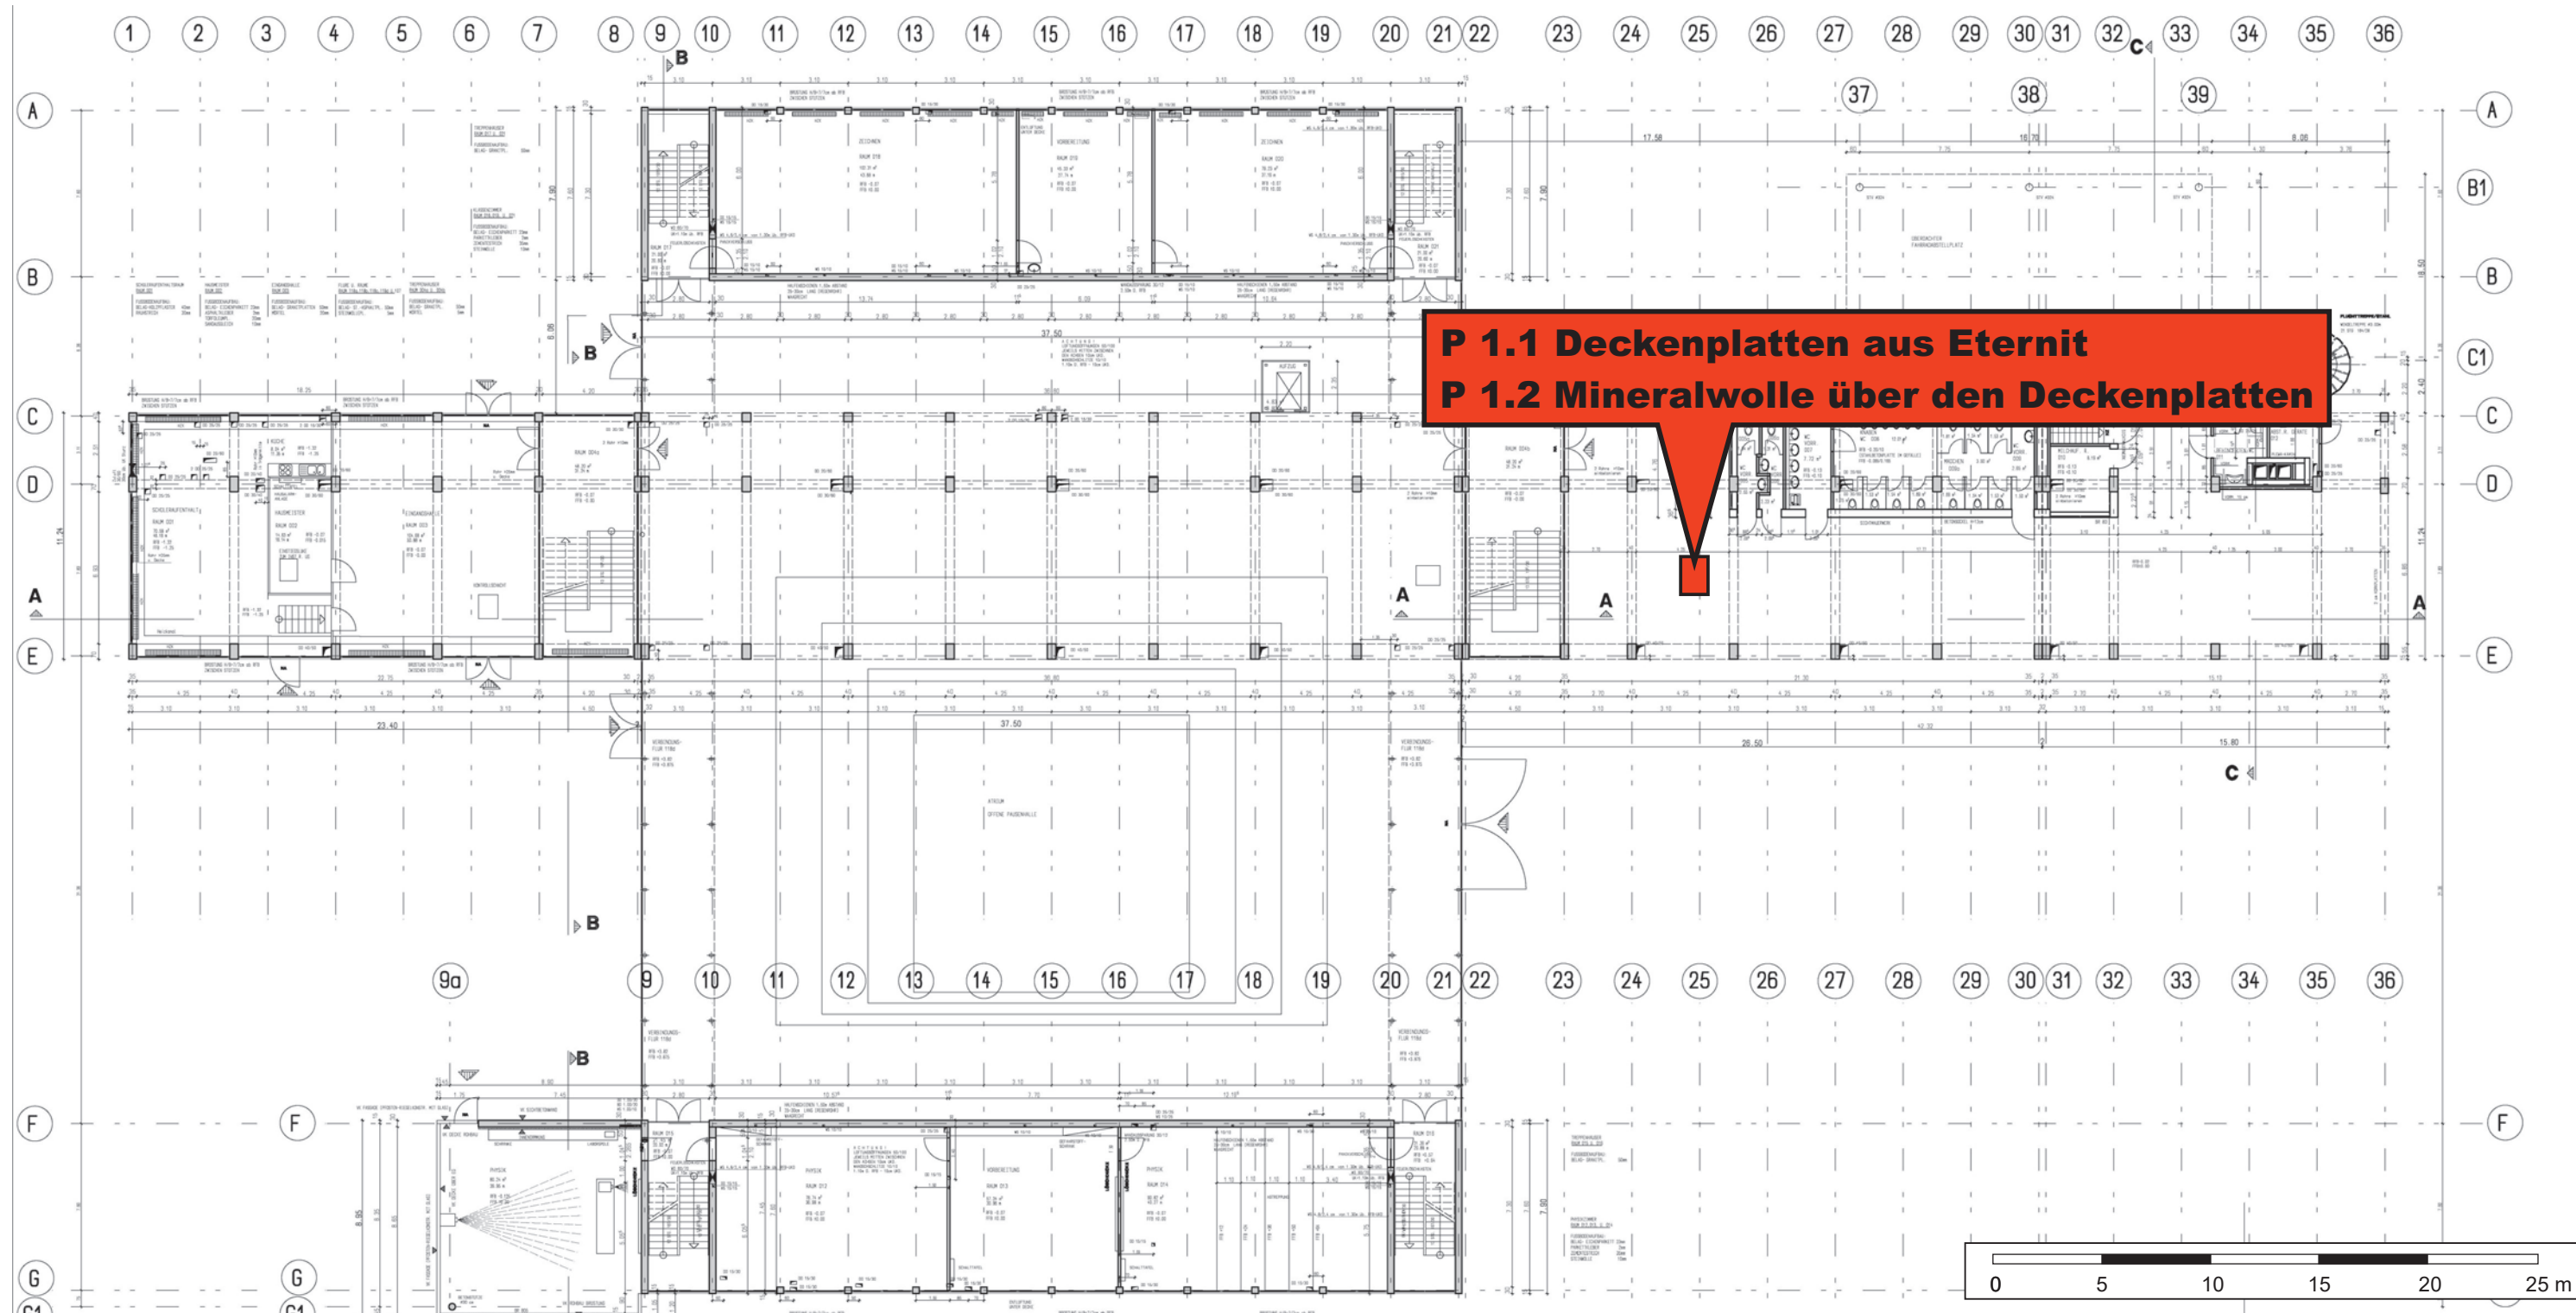
Übersicht der untersuchten Bausubstanzen / EG, Aula

Material	Hinweise
P 1.1 / Deckenplatten aus Eternit	Chrysotil-Asbest gefährlicher Abfall → TRGS 519
P 1.2 / Mineralwolle über den Deckenplatten	KMF mit WHO-Fasern gefährlicher Abfall → TRGS 521

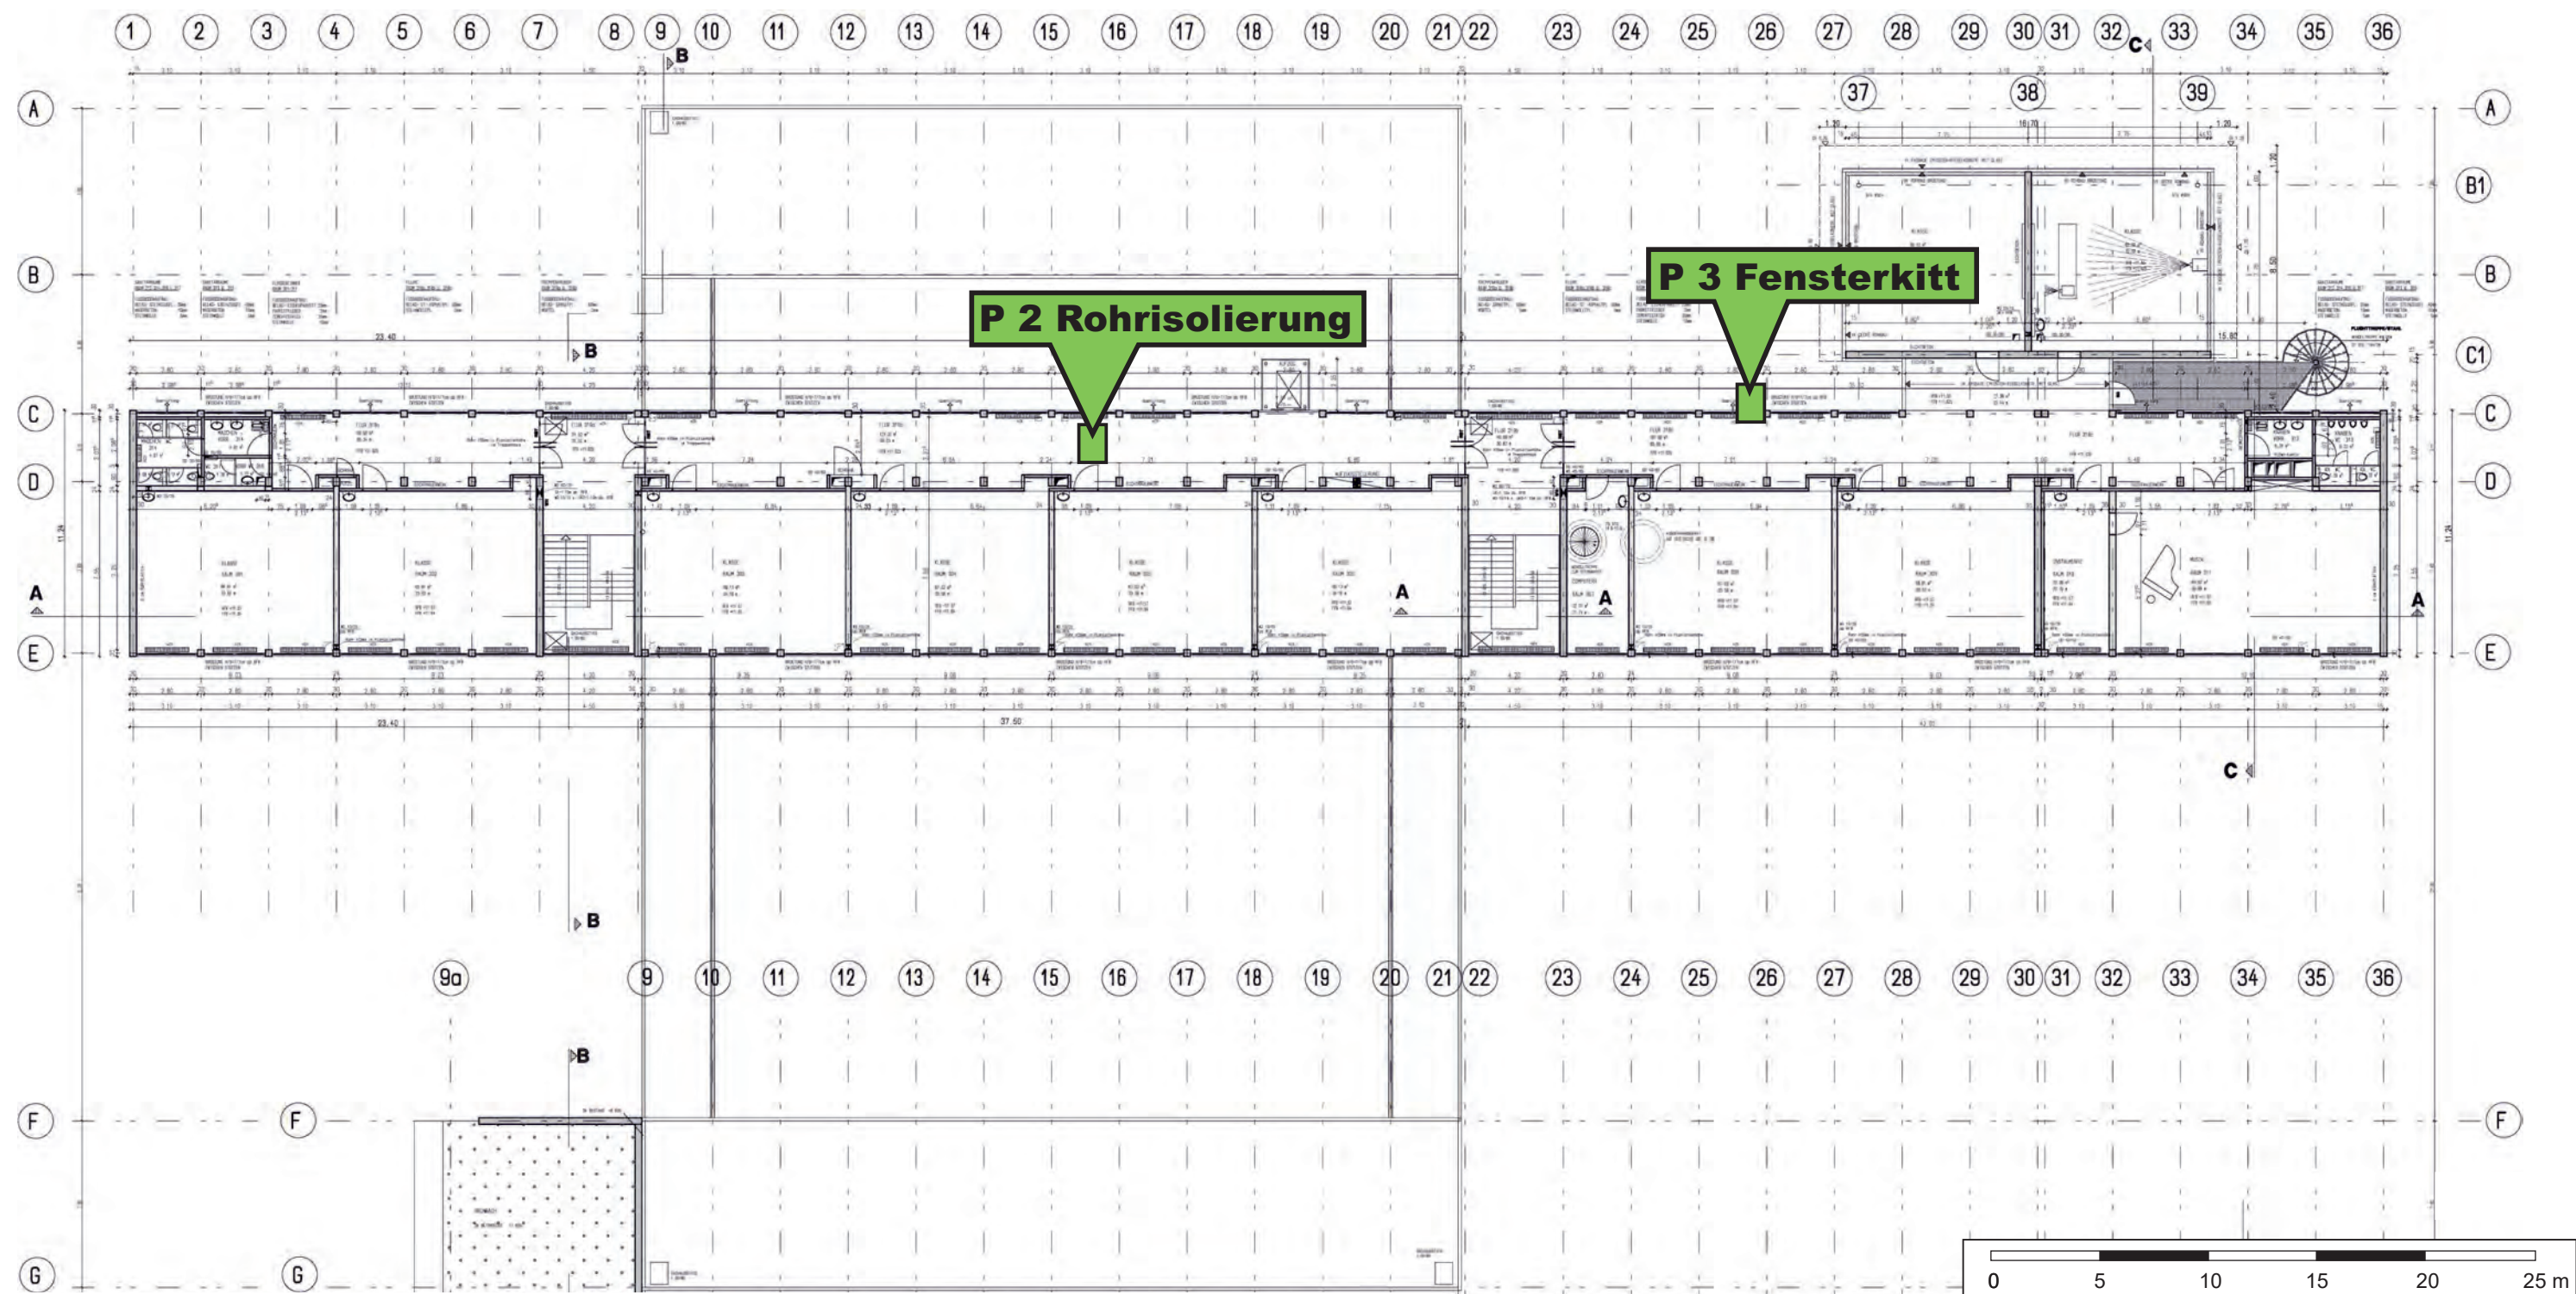
Übersicht der untersuchten Bausubstanzen, 3. OG

Material	Hinweise
P 2 / Rohrisolierung	Glaswolle ohne WHO-Fasern Empfehlung → Rückbau gem. TRGS 521
P 3 / Fensterkitt	asbestfrei

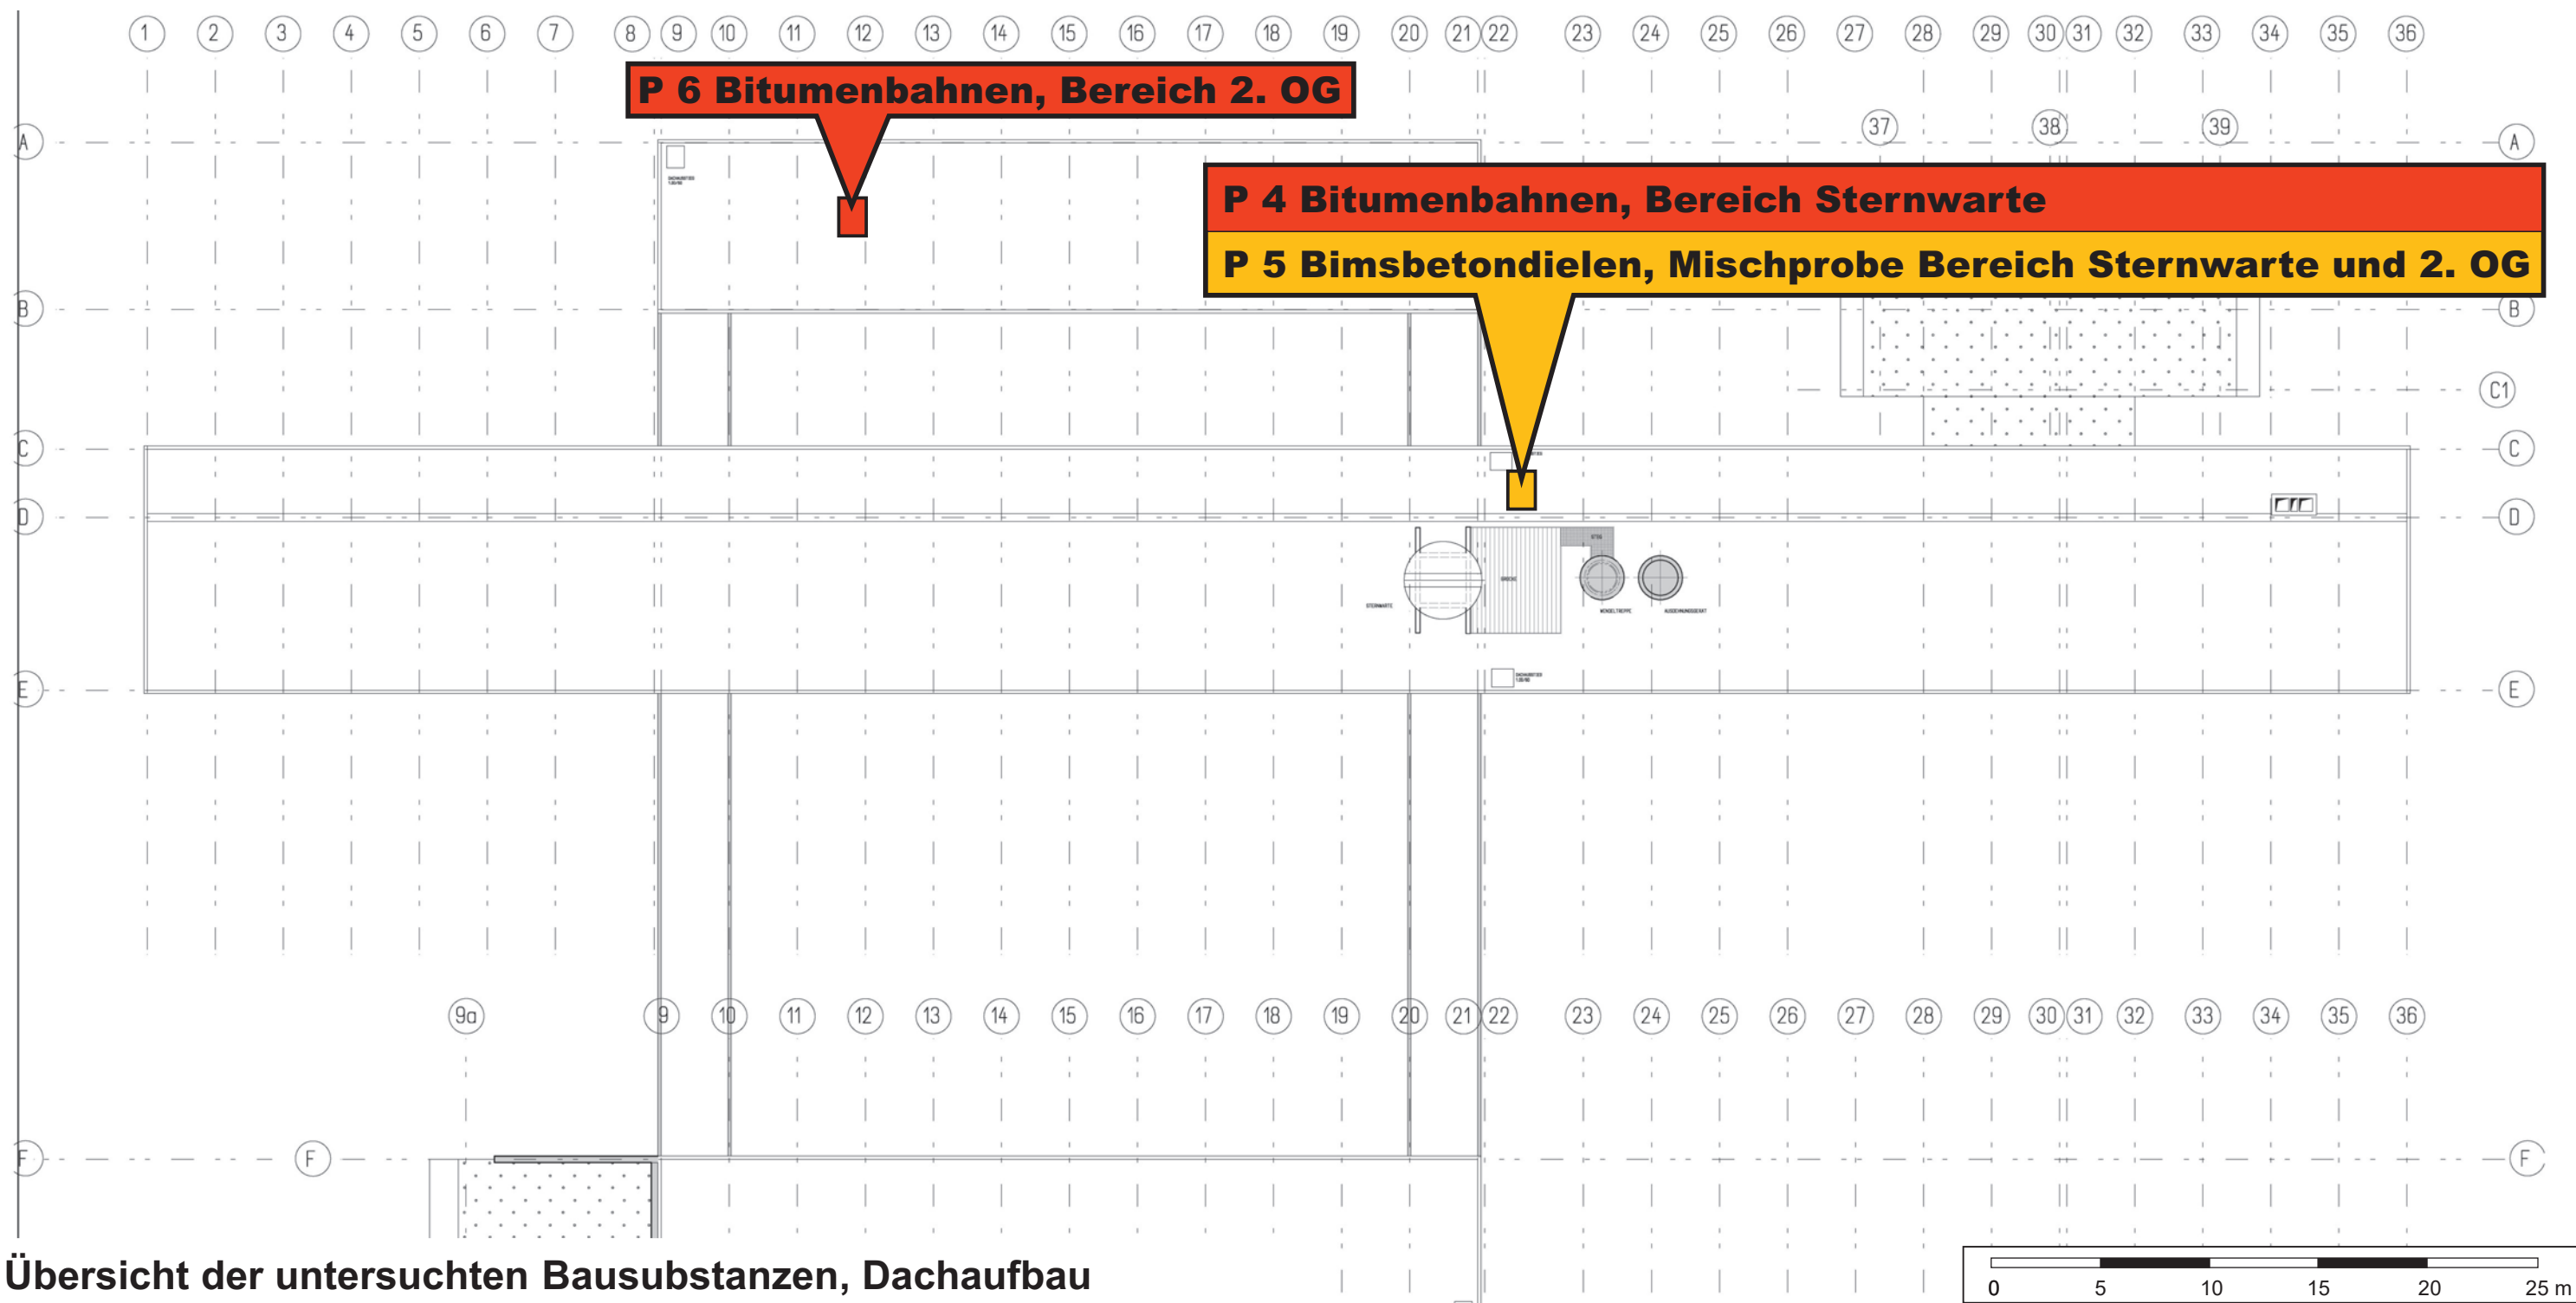
Übersicht der untersuchten Bausubstanzen, Dachaufbau

Material	Hinweise
P 4 / Bitumenbahnen, Bereich Sternwarte	Chrysotil-Asbest, teerhaltig gefährlicher Abfall → TRGS 519
P 5 / Bimsbetondielen, Mischprobe Bereich Sternwarte und 2. OG	Z 1.2 / UM-Erlass Eingeschränkte Verwertung im Baustoffrecycling
P 6 / Bitumenbahnen, Bereich 2. OG	Chrysotil-Asbest, teerhaltig gefährlicher Abfall → TRGS 519

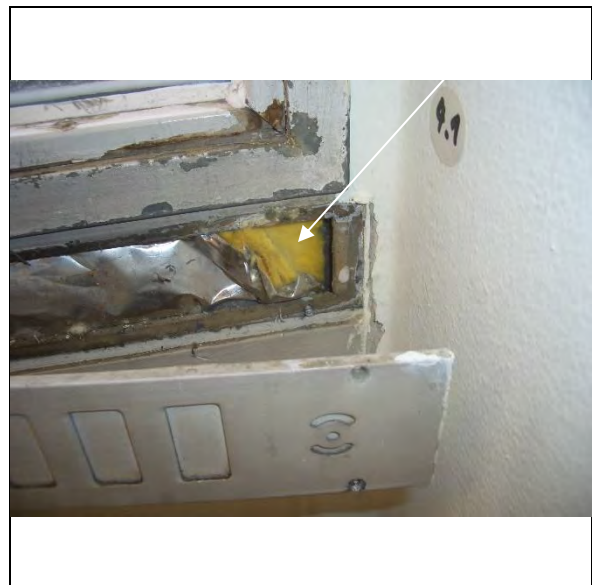
Abb. 08

Klassenraum 303; Brüstung - Kämpferbereich
Alu kaschierte Dämmmatte in Überströmöffnung;
außer Betrieb, faserhaltig, **WHO- Faser**, Ki 25

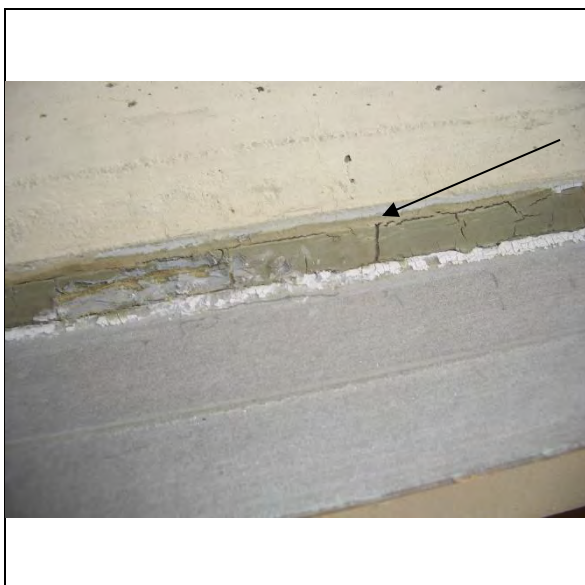
Abb. 11

zu **MP 05**; Klassenraum 303
Dauerelastische Anschlussfuge Fensterrahmen
zu Betonkonstruktion, „Secomatic“ **kein PCB**

zu **MP 05**: wie vor, Fuge unbelastet
kein PCB nachweisbar

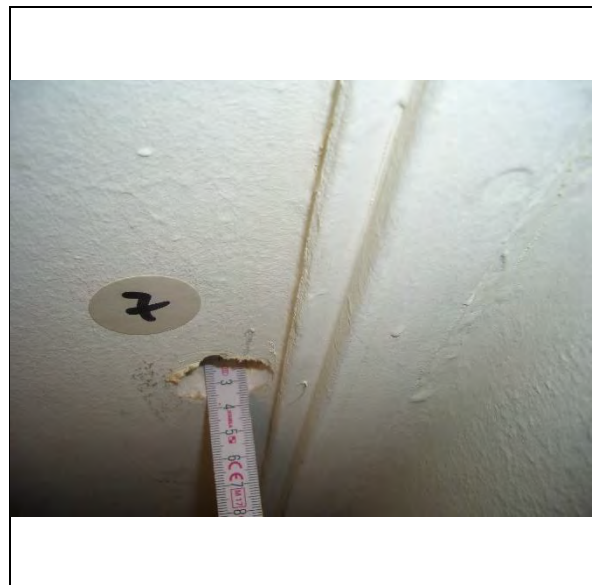
Abb. 12

zu MP 07: Klassenraum 303, Brüstung
Bekleidung Brüstungsnische, 38 mm Leichtbau-
platte, 10 cm Styropor, emaillierte Blechplatte
keine Asbest (KMF- Verdacht)

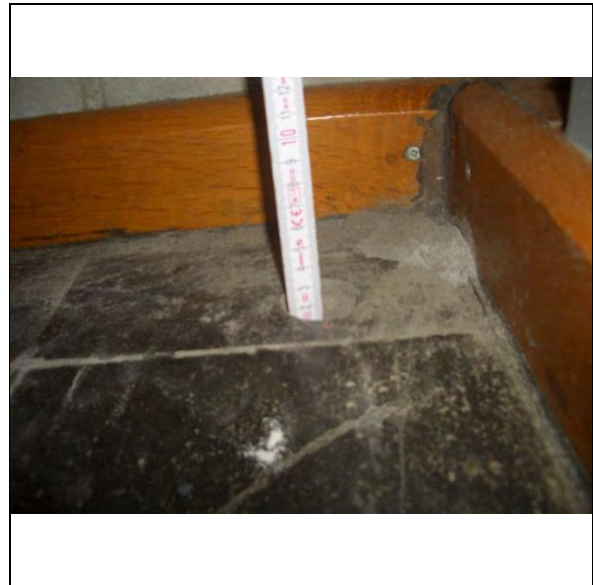
Abb. 10

zu MP 08: hier Flurzone 3. OG
Asphaltstampfplatten 25 x 25 cm, t ca. 16mm auf
Estrich; kein Asbest ; PAK teerfrei, gering belas-
tet

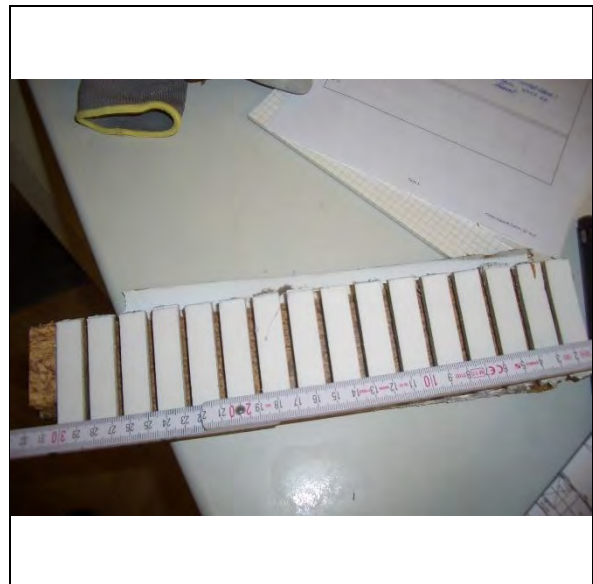
Abb. 16

Zu MP 09: wie vor
Empfehlung: Nachweis Innenraumluft < 0,1 ppm (0,124 mg/m³)

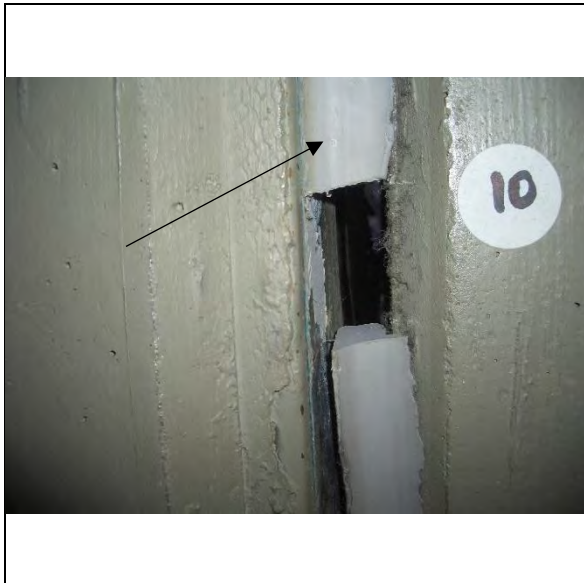
Abb. 21

Zu MP 10: TRH, Flur
Gebäudedehnfuge, FDM gerissen, **kein PCB**
nachweisbar

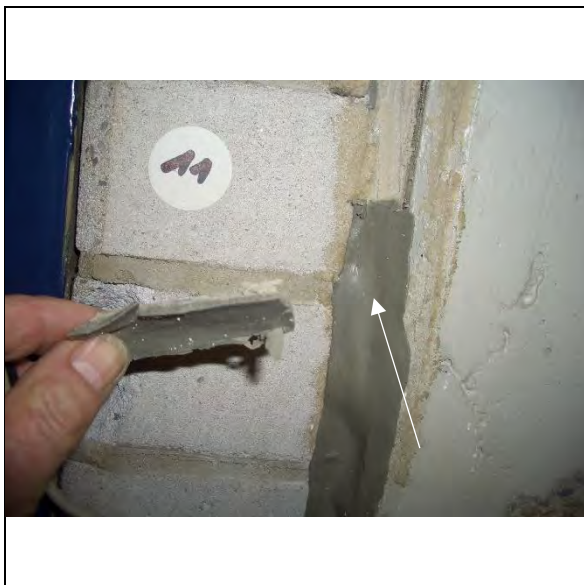
Abb. 23

Zu MP 11: TRH 3. OG
Anschlussfuge MW (KS-Steine) an Beton, **kein PCB**

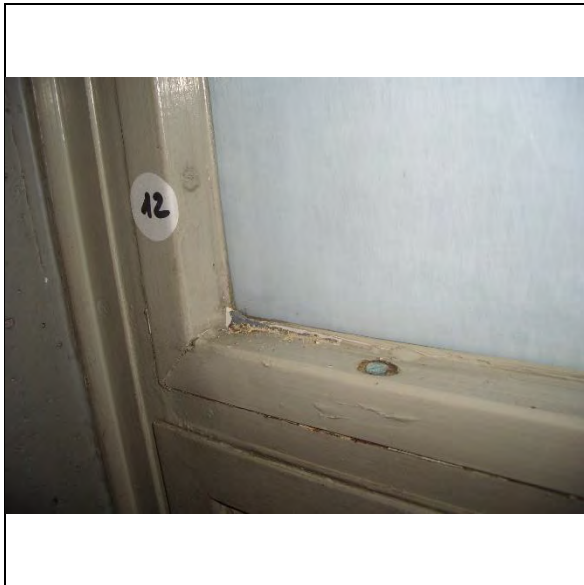
Abb. 25

Zu MP 12: Flurzone 3. OG, Fassade – Fenster
FDM Anschlussfuge Einfachverglasung an Metallrahmen Fenster, **kein PCB, kein Asbest (Kitt)**

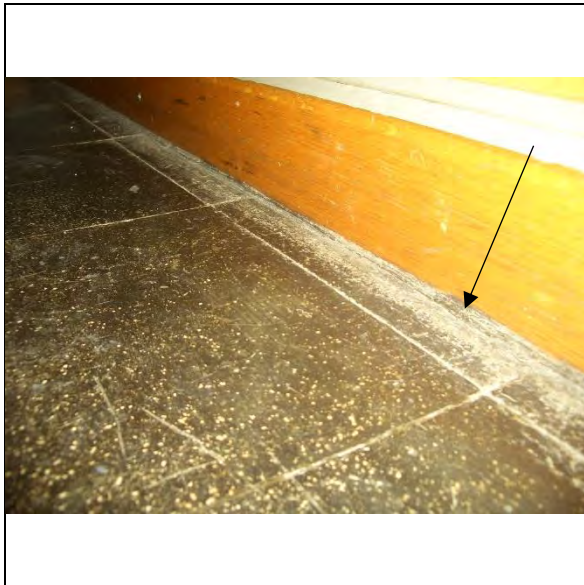
Abb. 29

Zu MP 13: hier Flurzone 3. OG
Anschlussfuge Bodenbelag Sockelleiste
gering belastet < 0,01 Gew. Prozent PCB

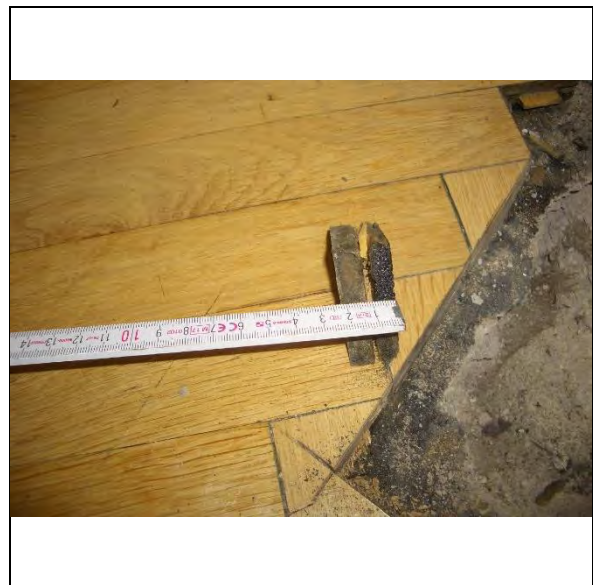
Abb. 32

Zu MP 15: Klassenraum 301, 3. OG
Holzparkett mit dunklen Anhaftungen, **PAK- belastet**, BaP > 50 mg/kg, Summe PAK 7.810 mg/kg

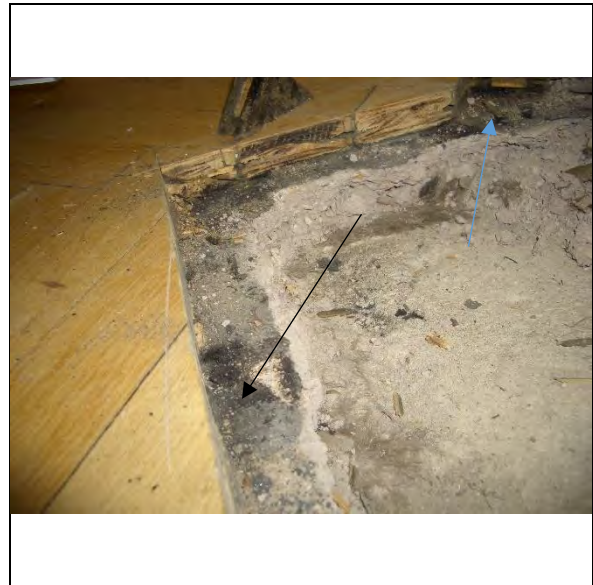
Abb. 34

Zu MP 16: hier Klassenraum 301, 3. OG
Dicht-, Trennpappe auf Estrich verlegt, geklebt,
unter Holzparkett; **PAK belastet, BaP 2380**
mg/kg, Summe **PAK 61.300 mg/kg** (0,61 Gew.)

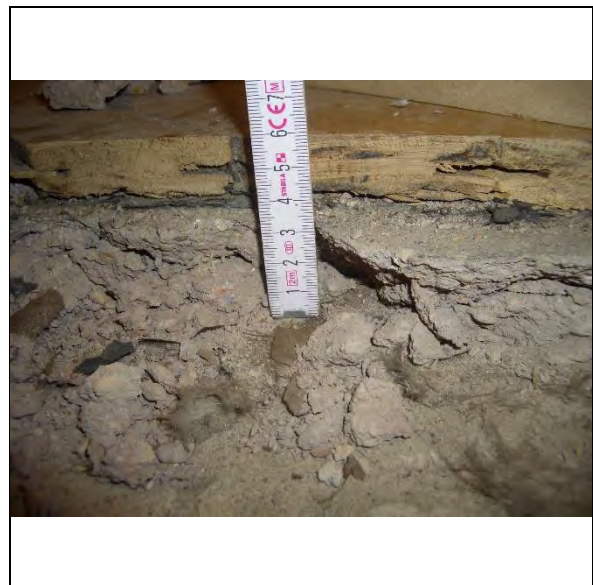
Abb. 36

Zu MP 17: Klassenraum 301, 3. OG
Estrich unbelastet, **kein Asbest nachweisbar**
PAK belastet, teerhaltig, u.a. wegen Anhaftun-
gen

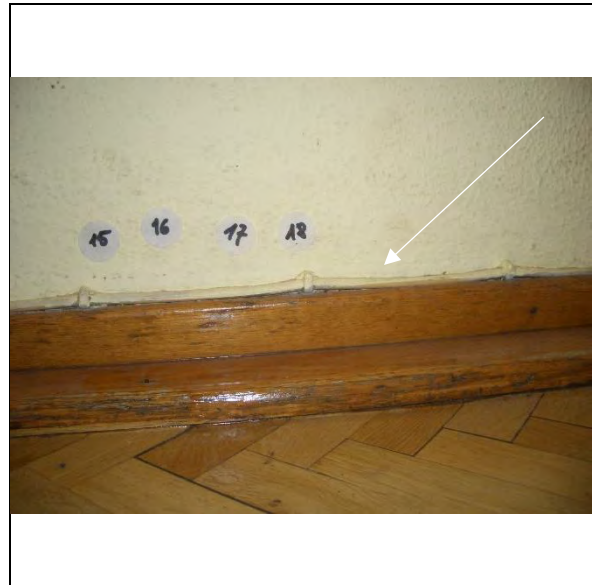
Abb. 38

Zu MP 17+ 18: Klassenraum 301, Fußbodenaufbau ; Estrich, Trittschalldämmung **KMF Ki 24 belastet**, Dichtpappe belastet, Holz belastet

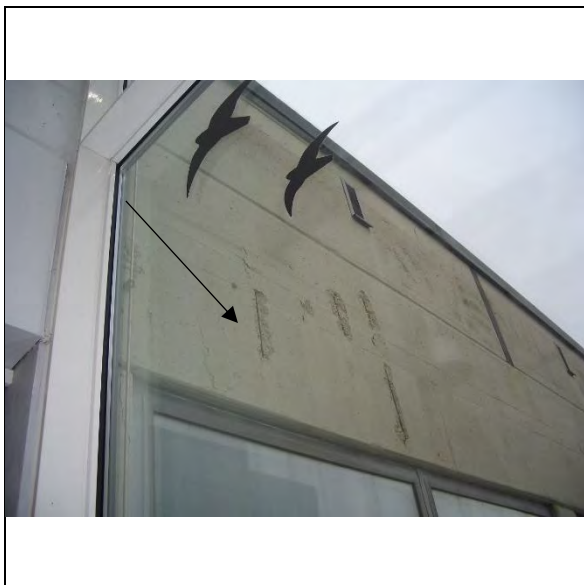
Abb. 43

Übersicht Bauschaden Bereich Gebäudefuge
3. OG TRH- Flur- nachrichtlich

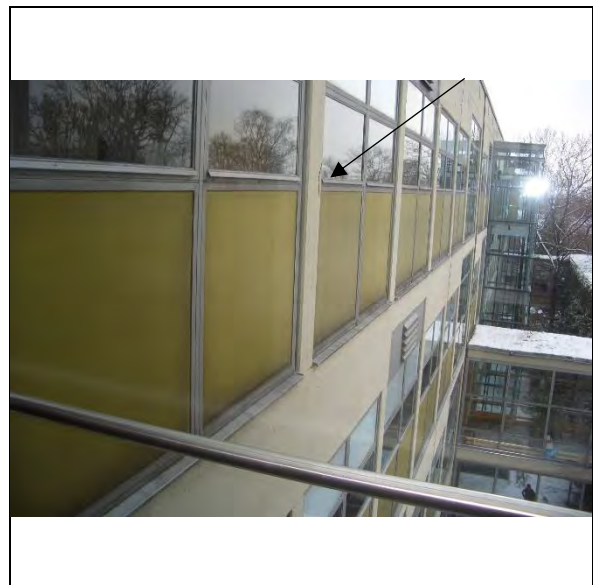
Abb. 44

Übersicht Bauschaden Bereich Beton- Außen-
wand; Betonsanierung- Korrosion **nachrichtlich**
