**Betr.: Orientierende Schadstoffuntersuchung, Musterräume 3. OG HSG**  
**Generalsanierung Hohenstaufen-Gymnasium**  
Hohenstaufenstraße 39, 73030 Göppingen

### Bezug: Bautechnische Stellungnahme zum Ortstermin vom 24.01.2019

## Anlagen zur Schadstoffuntersuchung

Musterräume 3. OG  
Hohenstaufen Gymnasium Göppingen

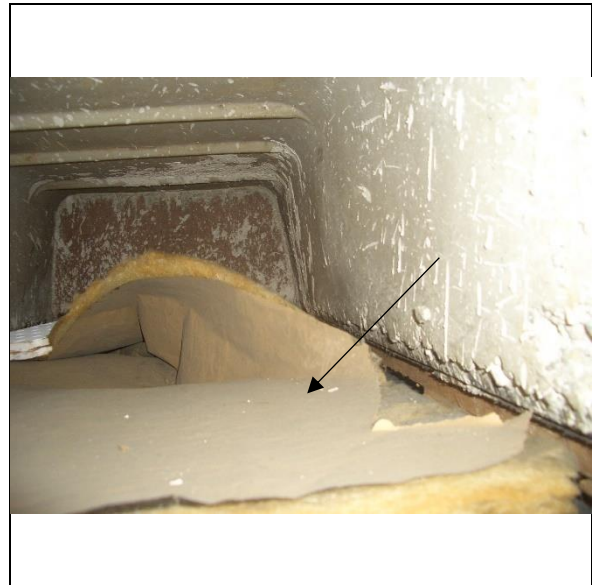
Abb. 02

Bei den untersuchten Dämmstoffen handelt es sich nachweislich um WHO- Fasern (lungengängig) und um Künstliche Mineralfasern (**KMF**) alter Bauart mit einem Kanzerogenitätsindex **KI Wert < 30**.

Klassenraum 303; Dämmauflage KMF faserhaltig, auf Deckenplatte gelocht; WHO- Faser, KI- 23 < 30, belastet

Beim Umgang (z.B. bei Abbruch, Sanierung und Instandhaltung) mit Gefahrstoffen sind die Technischen Regeln für Gefahrstoffe, **TRGS 521** zu beachten.

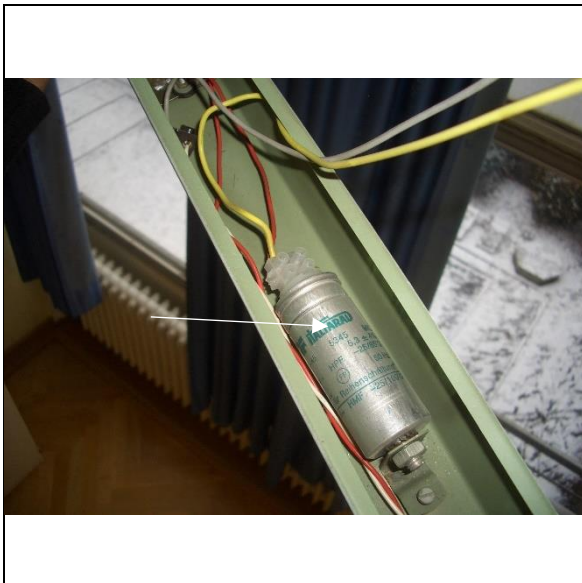
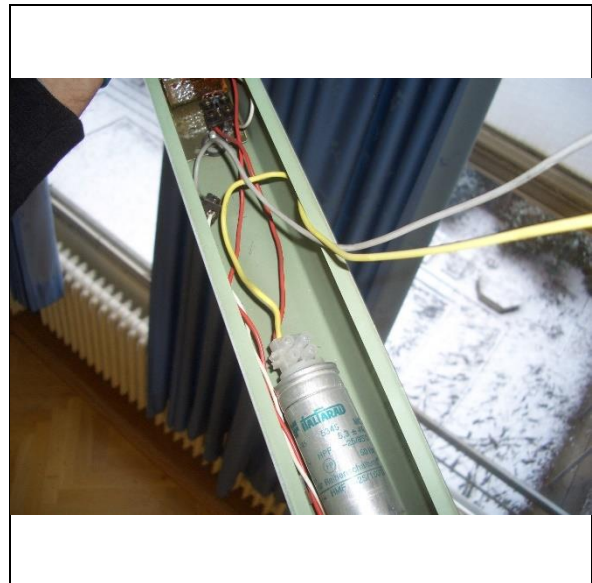
Abb. 03

Klassenraum 303;  
Kleinkondensator 58 Watt, Annahme PCB frei

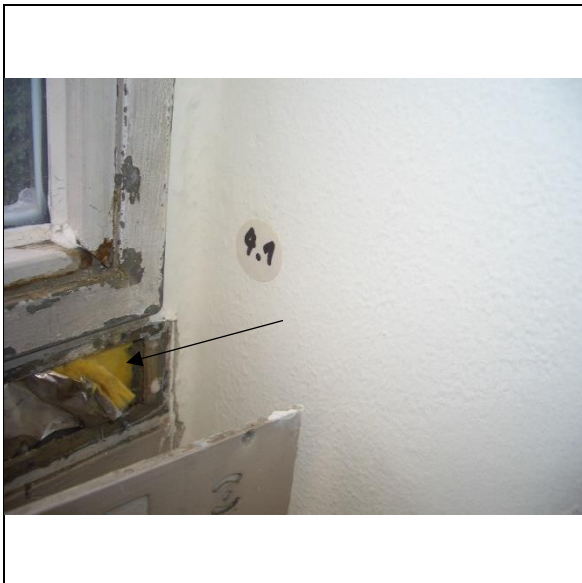
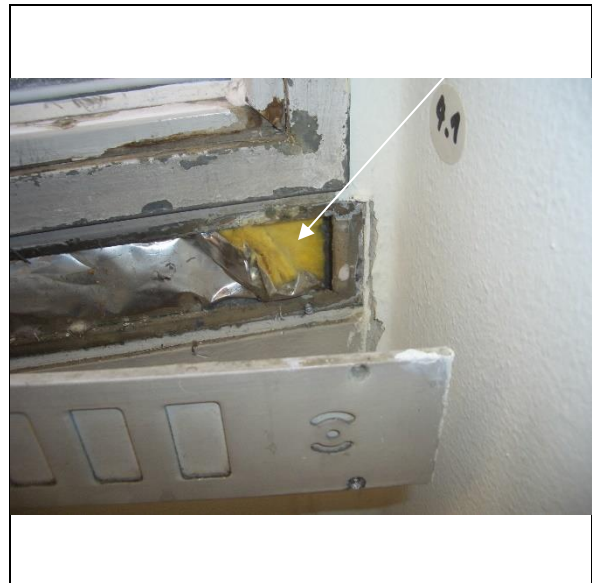
Abb. 07

Klassenraum 303; Brüstung - Kämpferbereich  
Alu kaschierte Dämmmatte in Überströmöffnung;  
außer Betrieb, faserhaltig, **WHO- Faser**, Ki 25

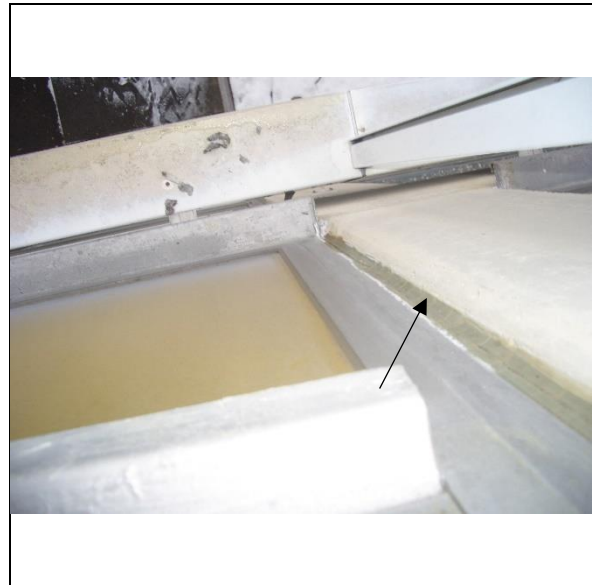
**Abb. 10**

zu MP 05; Klassenraum 303  
Dauerelastische Anschlussfuge Fensterrahmen  
zu Betonkonstruktion, „Secomatic“ **kein PCB**

zu MP 05: wie vor, Fuge unbelastet  
kein PCB nachweisbar

zu MP 05: wie vor, Übersicht Fugenanschlüsse  
Außenfassade, unbelastet

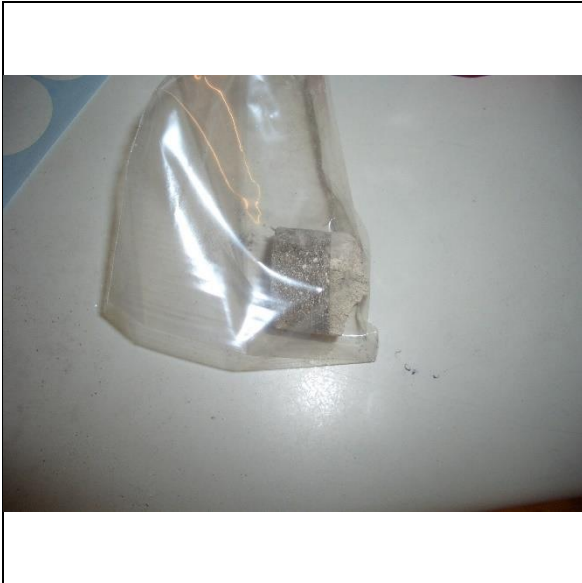
Abb. 09

Der Bodenbelag aus Asphaltstampfplatten in der untersuchten Flurzone 318b (MP 08) weist nur eine **geringe** Verunreinigung an PAK Belastung (22,2 mg/kg, BaP < 1,0) auf.

zu MP 08: hier Flurzone 3. OG  
Asphaltstampfplatten 25 x 25 cm, t ca. 16mm auf  
Estrich; kein Asbest ; PAK teerfrei, gering belas-  
tet

Im Rahmen des Sanierungskonzeptes der Generalsanierung sollten die Ad-hoc Beprobungen (Stichproben) durch weitere repräsentative Probenahmen an den Flurbelägen (Stampfplatten) bestätigt bzw. statistisch abgesichert werden.

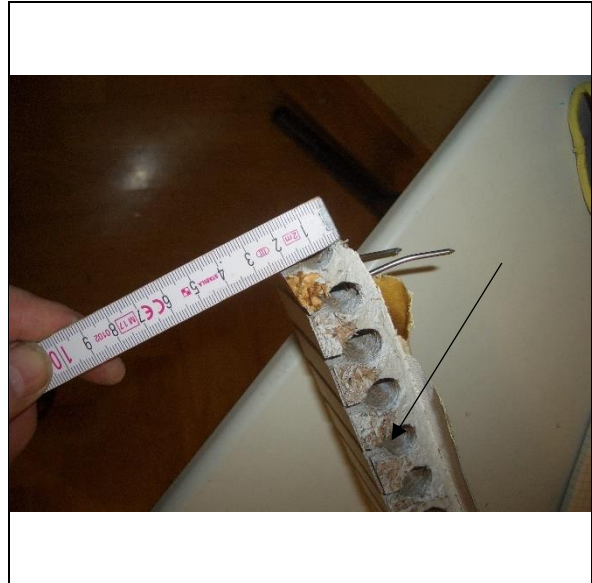
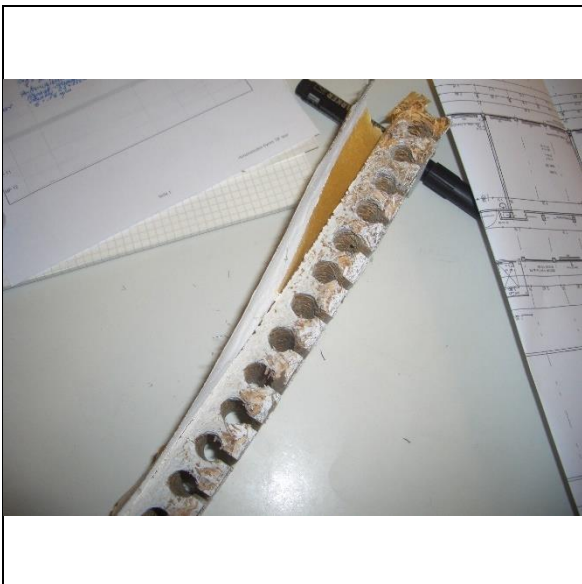
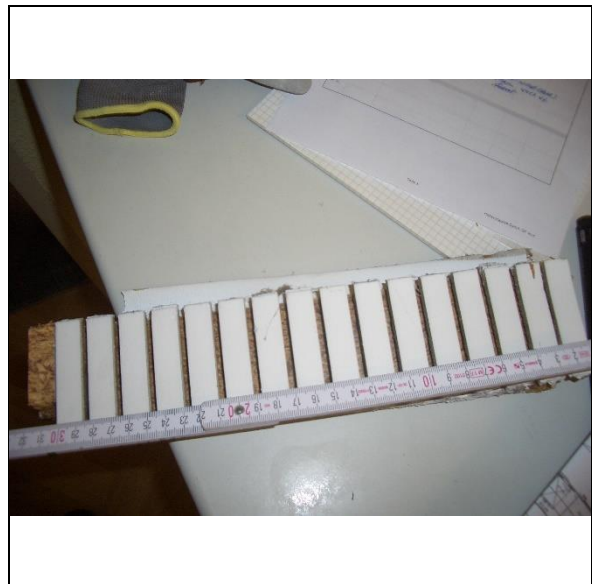
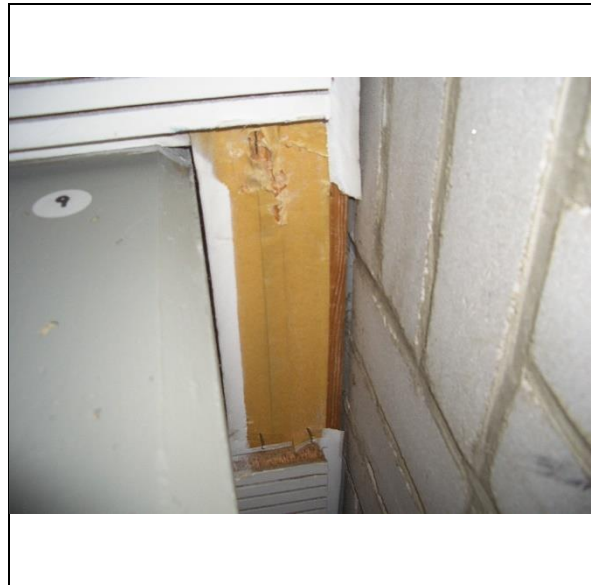
Abb. 14

Die Formaldehydbelastung (0,265 mg/100g) der geschlitzten Deckenplatten in den Flurzonen ist als **gering belastet** zu bewerten (< 1,0 mg/100g).

Zu MP 09: hier Flurdecke 3. OG  
geschlitzte Spanplatten „Deweton oder glw.)  
raumseitig offen, Formaldehyd-  
haltig 0,265 mg/100g (< 1,0 mg/100g),  
große Oberfläche zu Flurvolumen

Aufgrund der großen Oberfläche der Schlitzplatten und i.d.R. geringem Luftaustausch in den Flurzonen sollte als Entscheidungshilfe (belassen- erneuern) die **tatsächliche Raumluftbelastung** vor Ort **überprüft** werden.

Die Raumluftkonzentration an Formaldehyd sollte im ungelüfteten Zustand den Richtwert von 0,1 mg/m<sup>3</sup> nicht überschreiten.

Zu MP 09: wie vor  
**Empfehlung: Nachweis Innenraumluft < 0,1 ppm (0,124 mg/m³)**

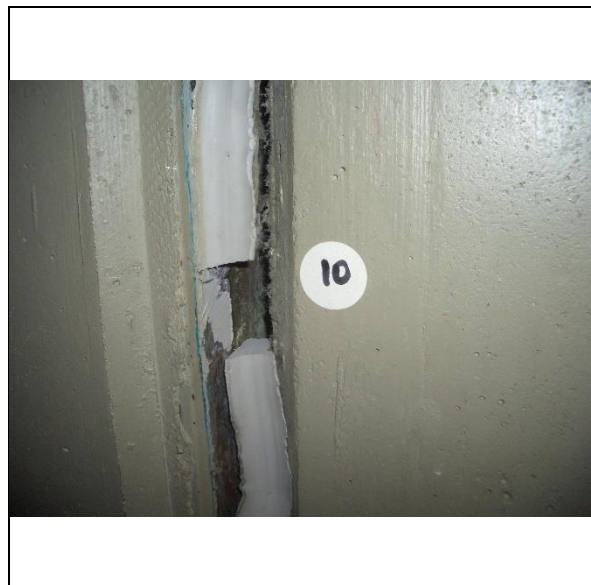
Abb. 20

Zu MP 10: TRH, Flur  
Gebäudedehnfuge, FDM gerissen, **kein PCB**  
nachweisbar

Zu MP 10: wie vor, Detail Fuge unbelastet  
Annahme PUR

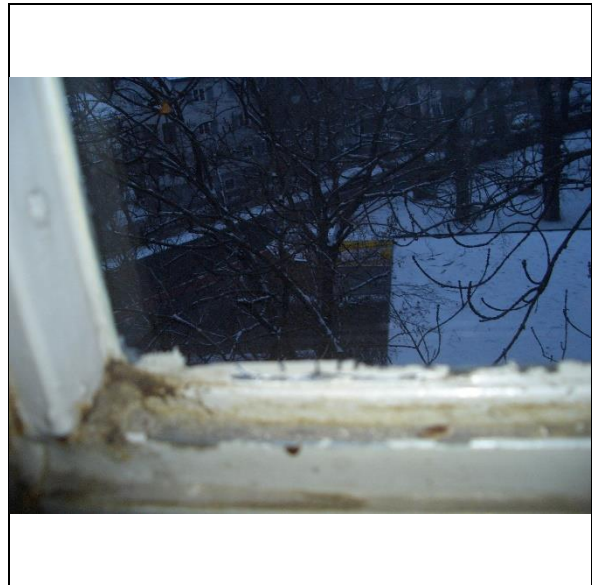
Abb. 24

Der PCB- Verdacht hat sich **nicht bestätigt**. Die Fugenmasse im Flur MP 12 ist nur gering belastet. Ein Ausbau der Flurfugen i.V.m der Generalsanierung wird empfohlen.

Zu MP 12: Flurzone 3. OG, Fassade – Fenster  
FDM Anschlussfuge Einfachverglasung an Metallrahmen Fenster, **kein PCB, kein Asbest (Kitt)**

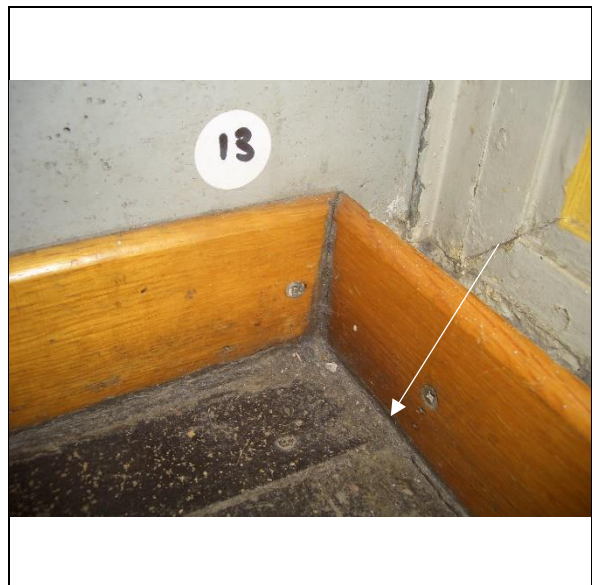
Abb. 28

Zu MP 13: hier Flurzone 3. OG  
Anschlussfuge Bodenbelag Sockelleiste  
**gering belastet** < 0,01 Gew. Prozent PCB
