Arbeits- und Sicherheitsplan

**Stadt Göppingen
Sanierung Hohenstaufen-Gymnasium**

Projekt-Nr. 7605

12.08.2024

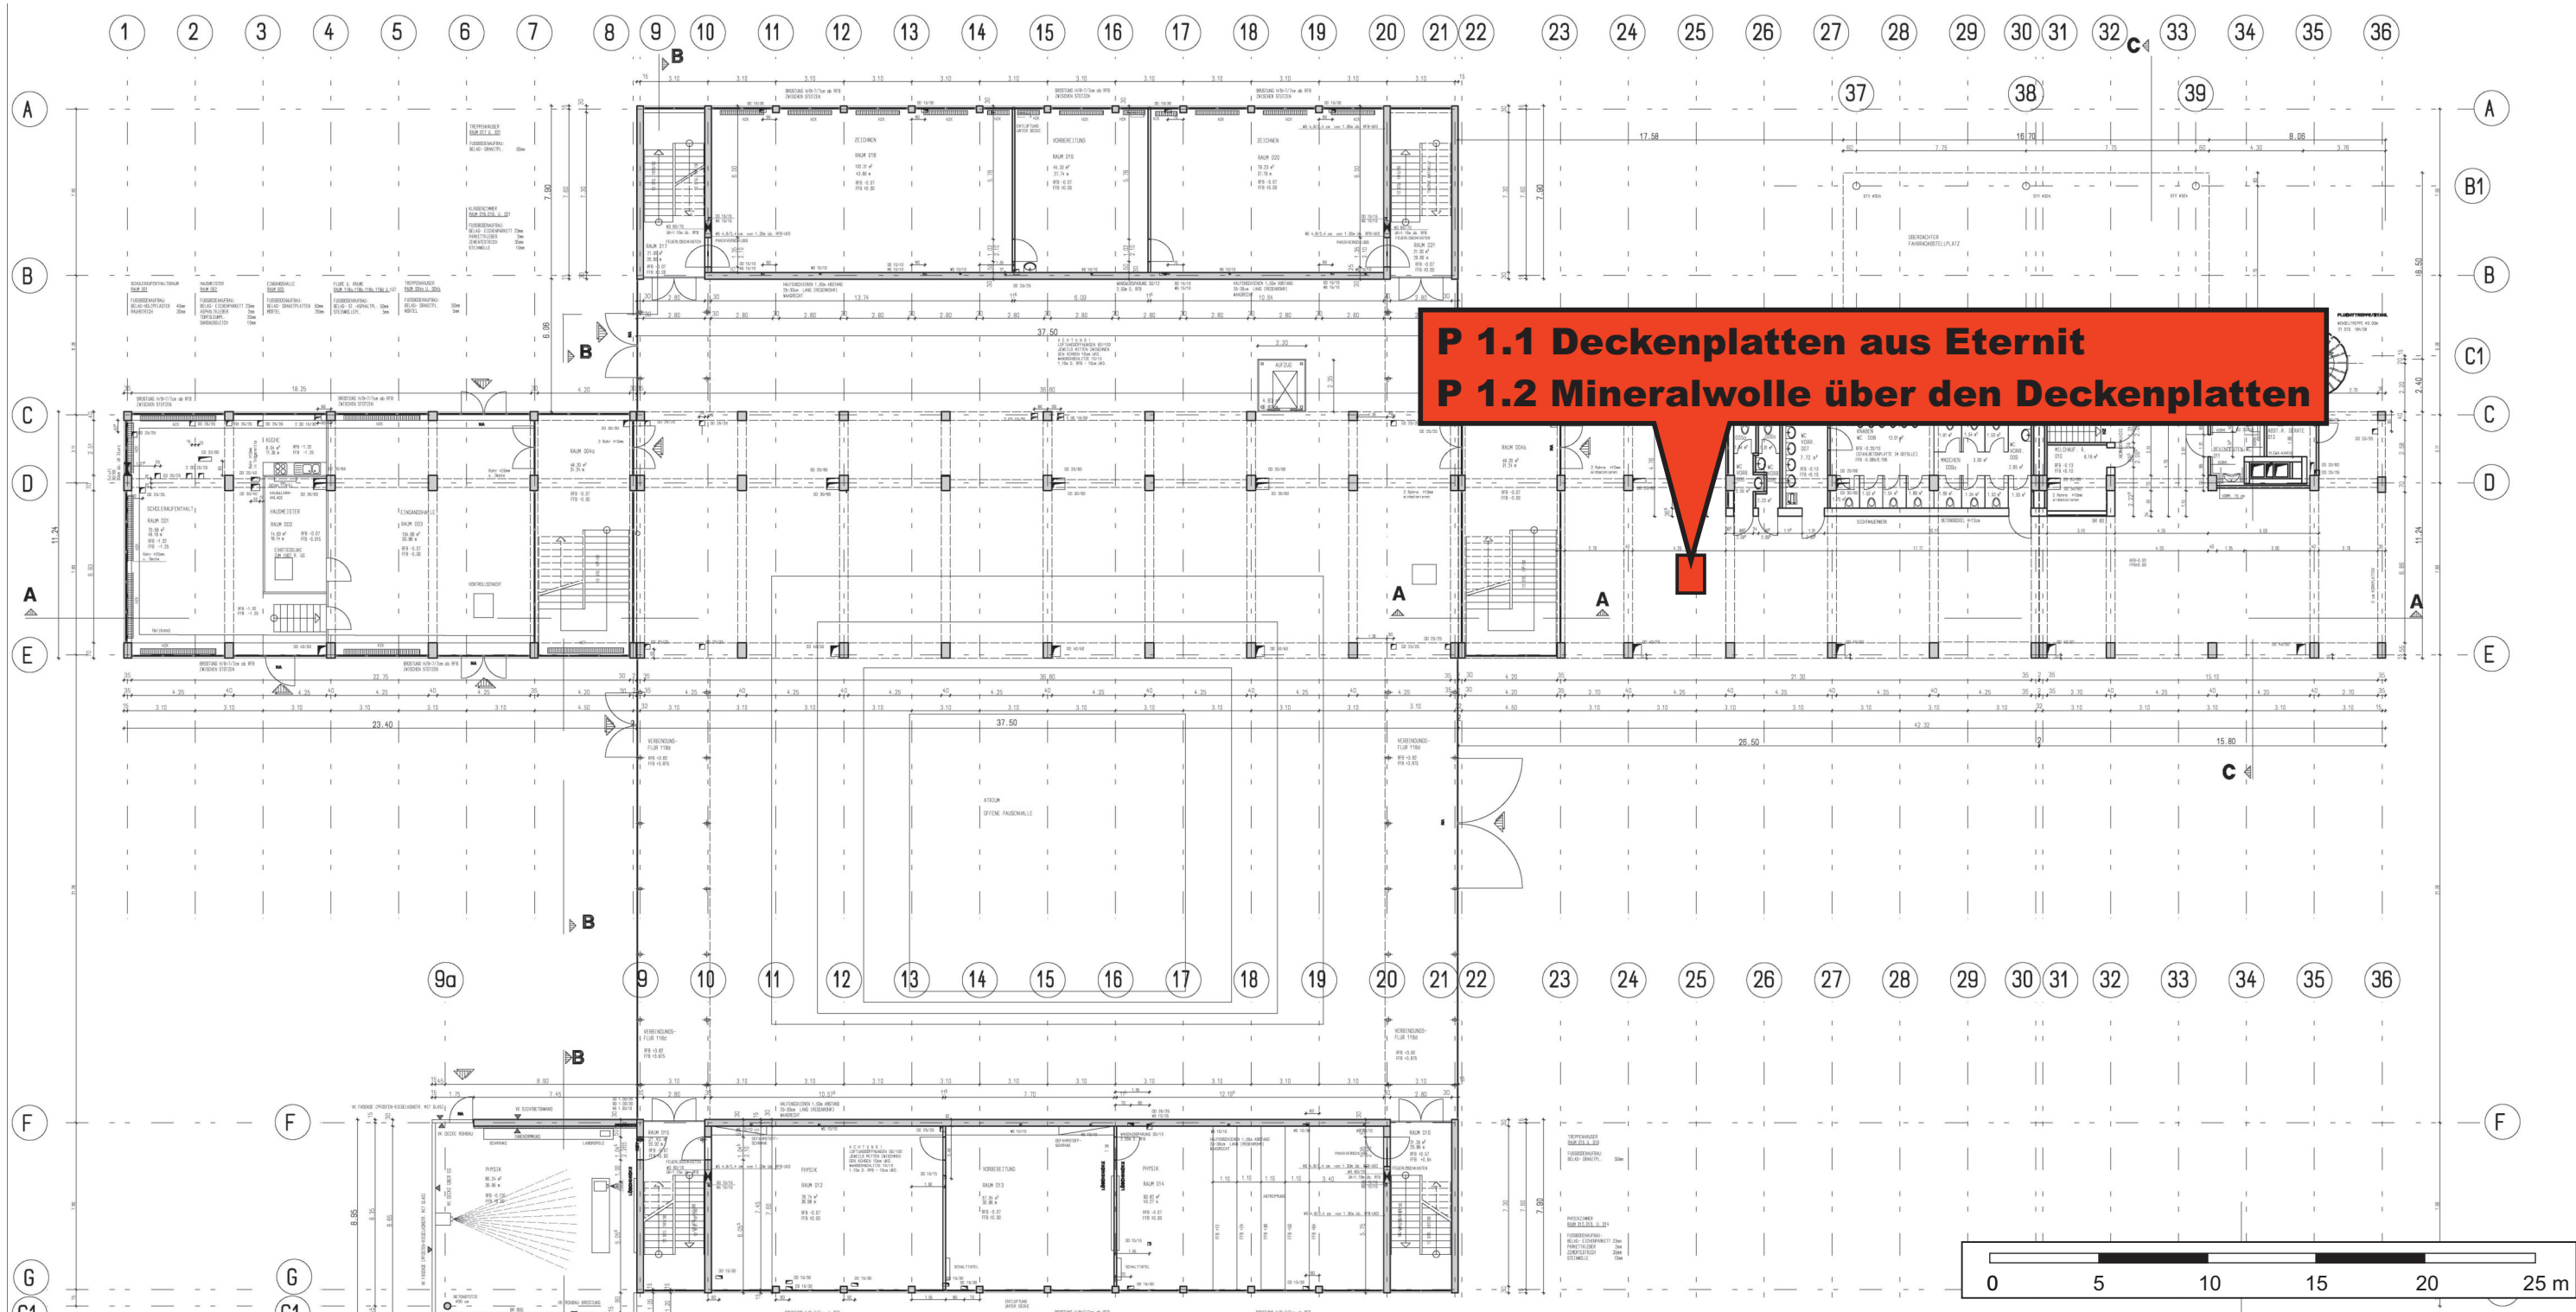
Übersicht der untersuchten Bausubstanzen / EG, Aula

Material	Hinweise
P 1.1 / Deckenplatten aus Eternit	Chrysotil-Asbest gefährlicher Abfall → TRGS 519
P 1.2 / Mineralwolle über den Deckenplatten	KMF mit WHO-Fasern gefährlicher Abfall → TRGS 521

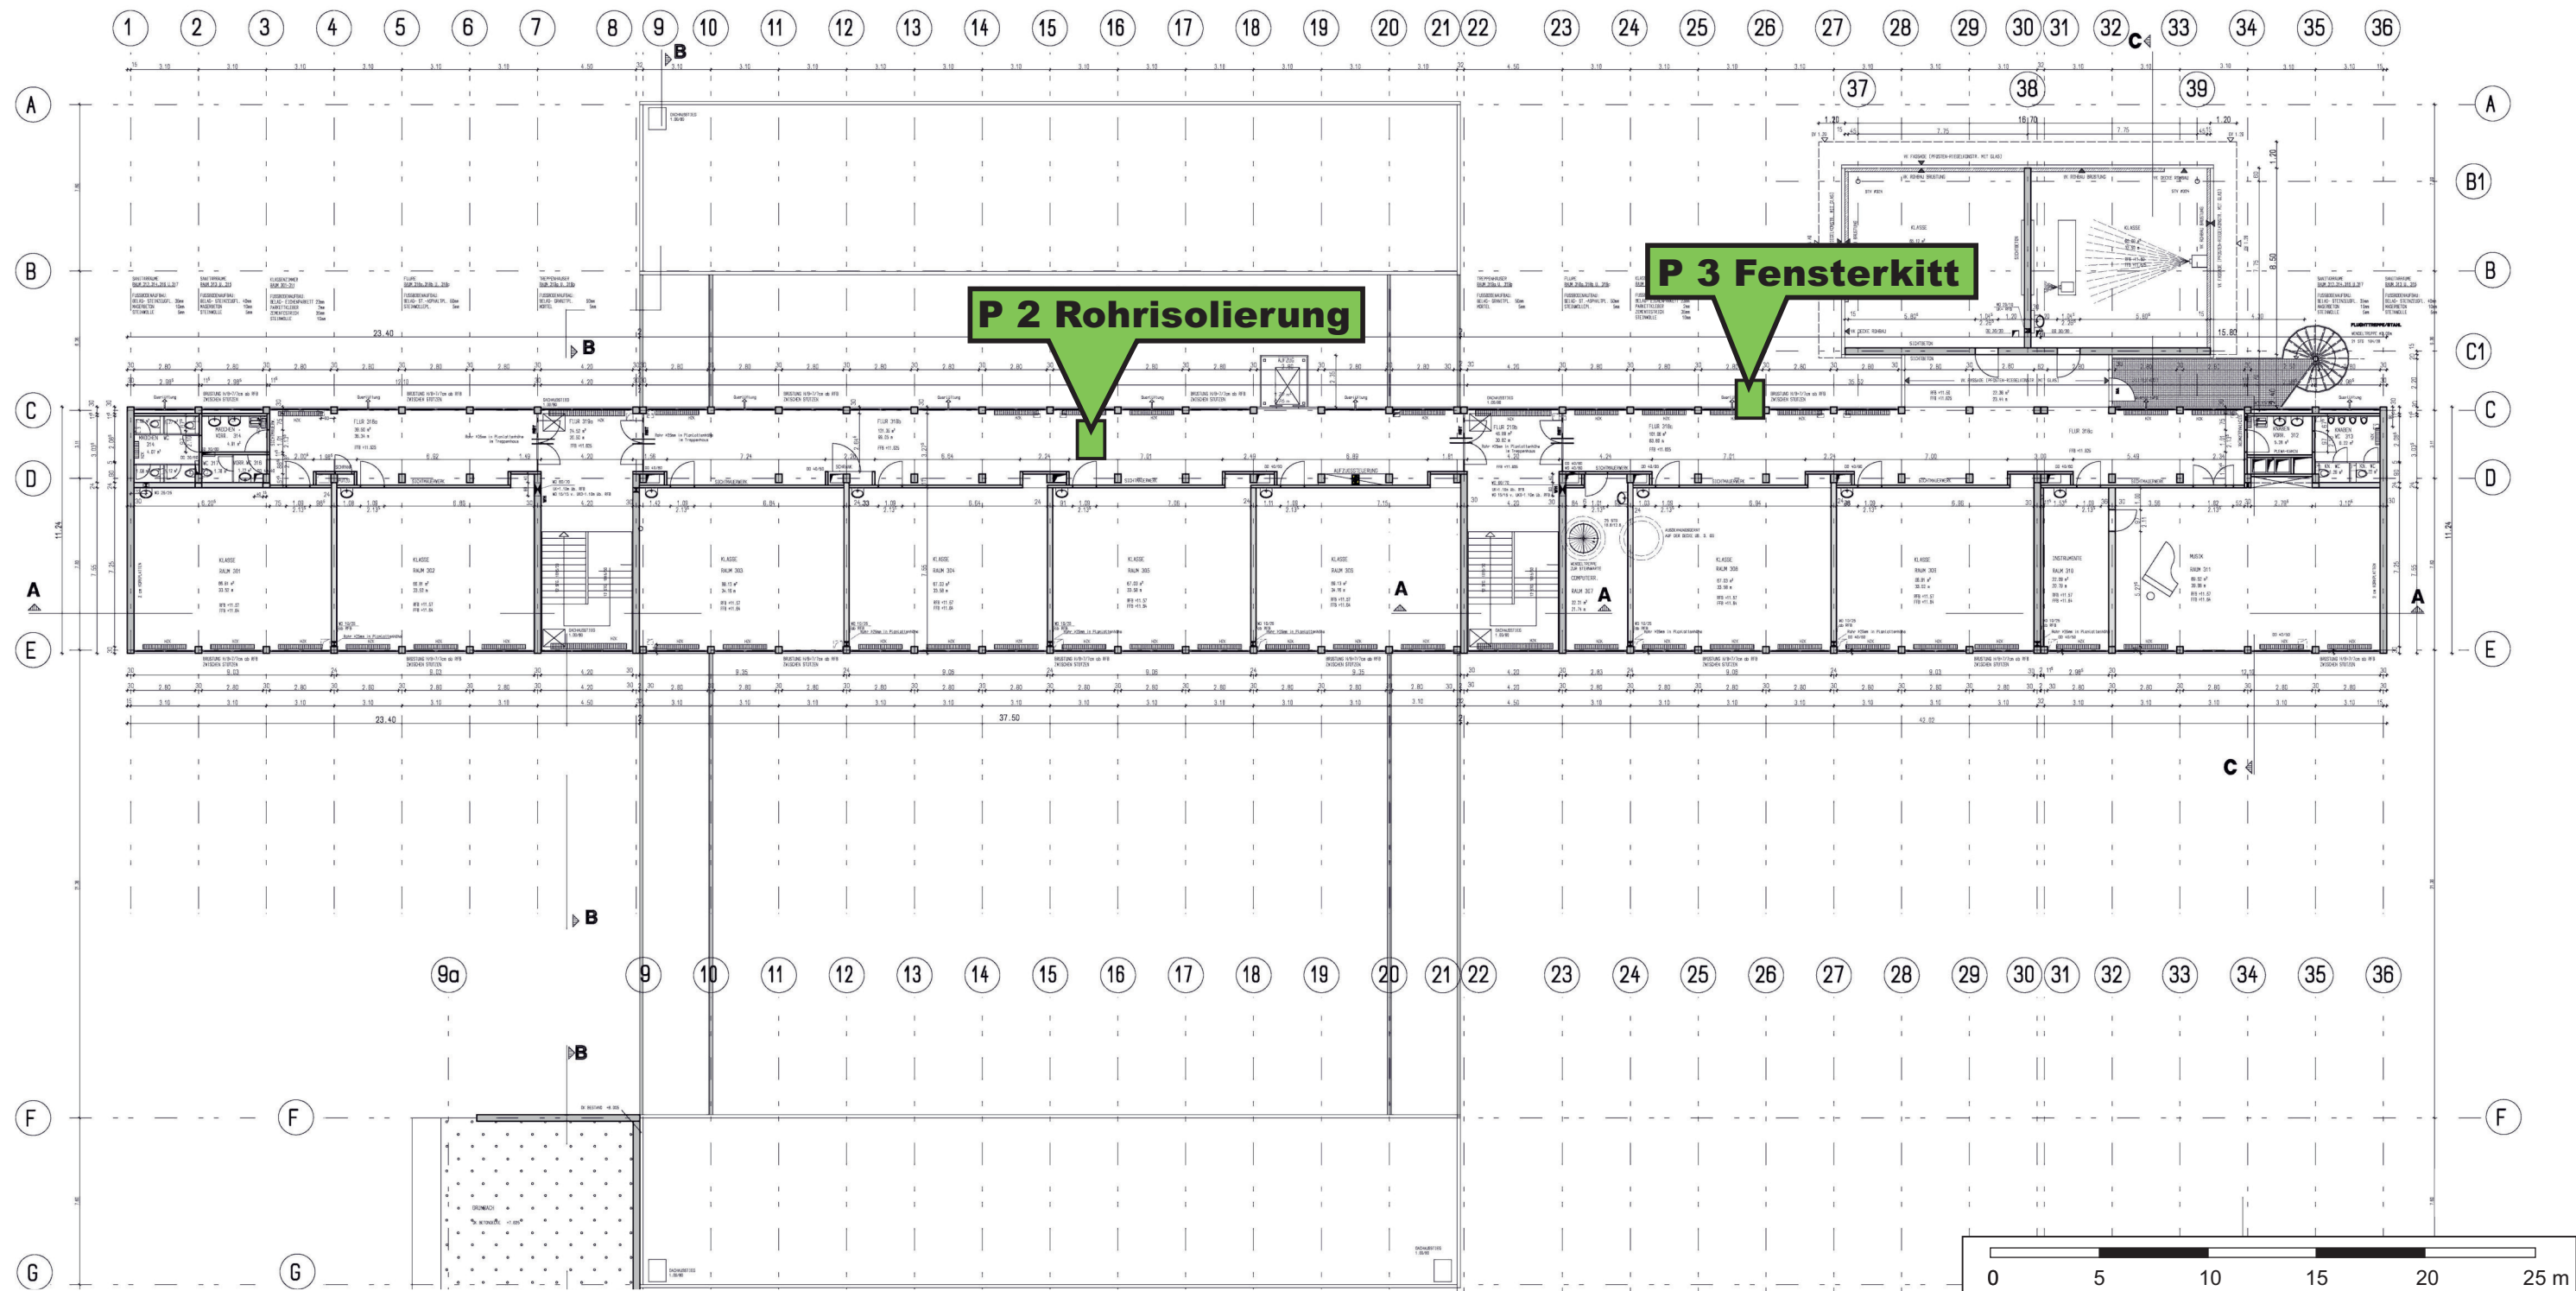
Übersicht der untersuchten Bausubstanzen, 3. OG

Material	Hinweise
P 2 / Rohrisolierung	Glaswolle ohne WHO-Fasern Empfehlung → Rückbau gem. TRGS 521
P 3 / Fensterkitt	asbestfrei

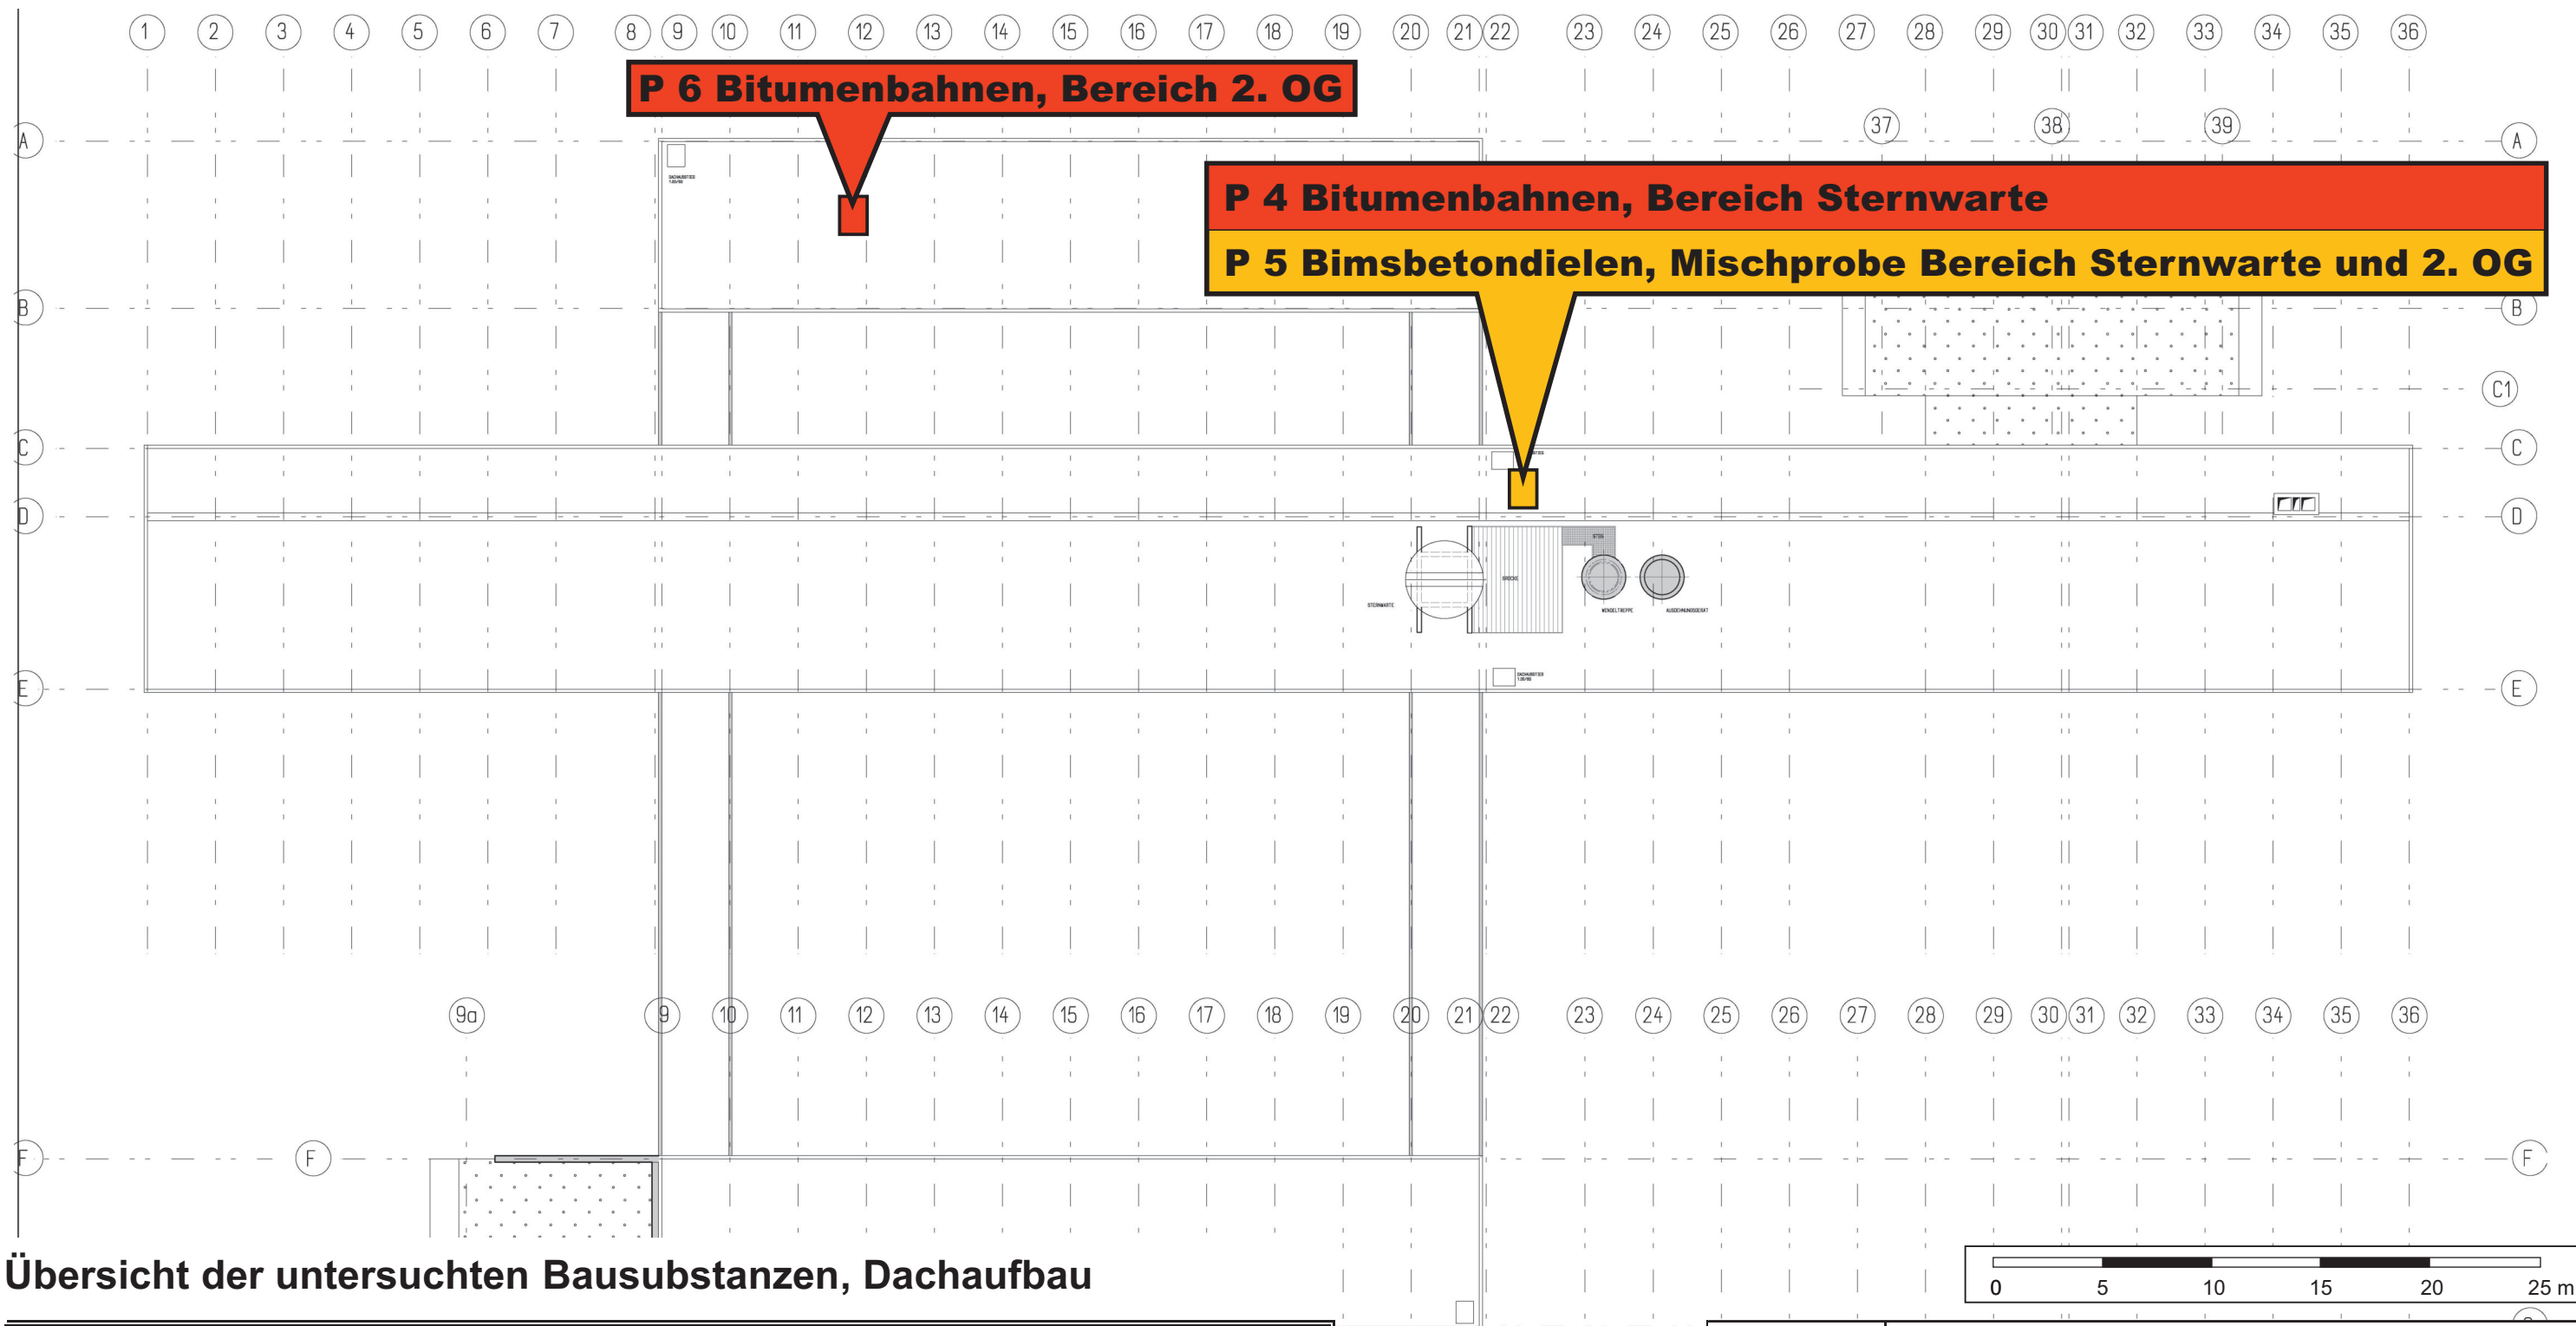
Übersicht der untersuchten Bausubstanzen, Dachaufbau

Material	Hinweise
P 4 / Bitumenbahnen, Bereich Sternwarte	Chrysotil-Asbest, teerhaltig gefährlicher Abfall → TRGS 519
P 5 / Bimsbetondielen, Mischprobe Bereich Sternwarte und 2. OG	Z 1.2 / UM-Erlass Eingeschränkte Verwertung im Baustoffrecycling
P 6 / Bitumenbahnen, Bereich 2. OG	Chrysotil-Asbest, teerhaltig gefährlicher Abfall → TRGS 519

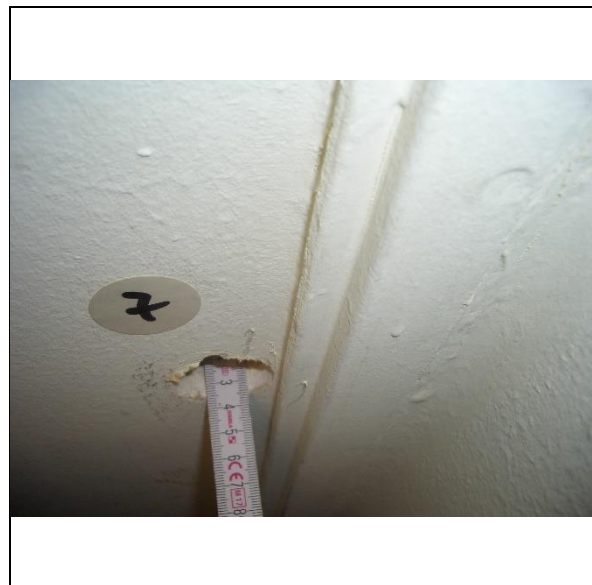
Abb. 12

zu MP 07: Klassenraum 303, Brüstung
Bekleidung Brüstungsnische, 38 mm Leichtbau-
platte, 10 cm Styropor, emaillierte Blechplatte
keine Asbest (KMF- Verdacht)

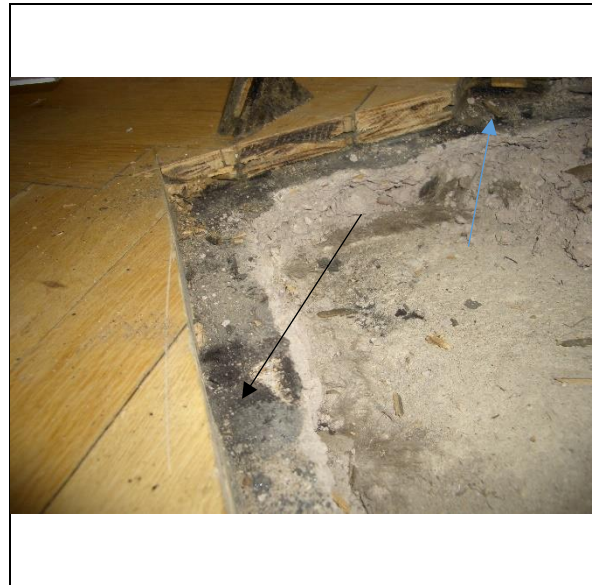
Abb. 34

Zu MP 16: hier Klassenraum 301, 3. OG
Dicht-, Trennpappe auf Estrich verlegt, geklebt,
unter Holzparkett; **PAK belastet, BaP 2380**
mg/kg, Summe **PAK 61.300 mg/kg** (0,61 Gew.)

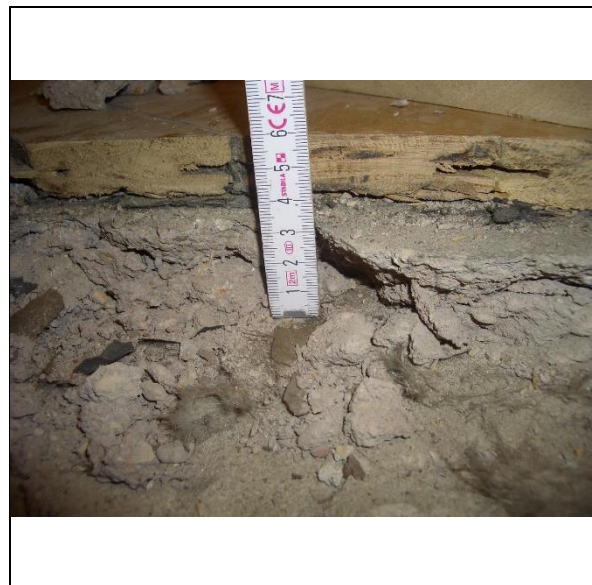
Abb. 36

Zu MP 17: Klassenraum 301, 3. OG
Estrich unbelastet, **kein Asbest nachweisbar**
PAK belastet, teerhaltig, u.a. wegen Anhaftun-
gen

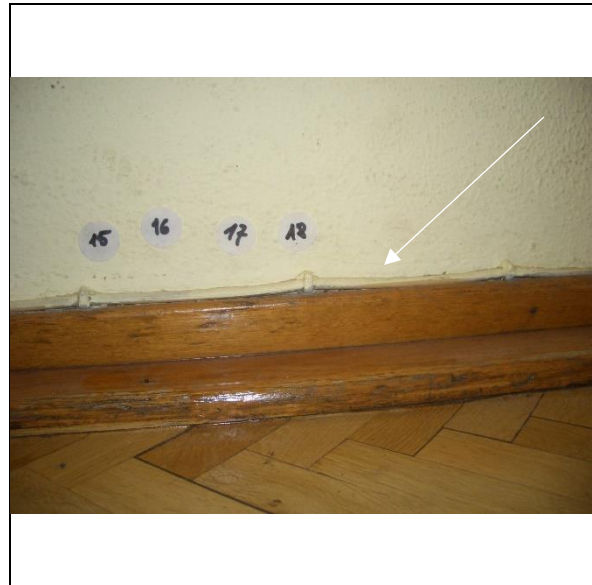
Abb. 38

Zu MP 17+ 18: Klassenraum 301, Fußbodenaufbau ; Estrich, Trittschalldämmung **KMF Ki 24 belastet**, Dichtpappe belastet, Holz belastet

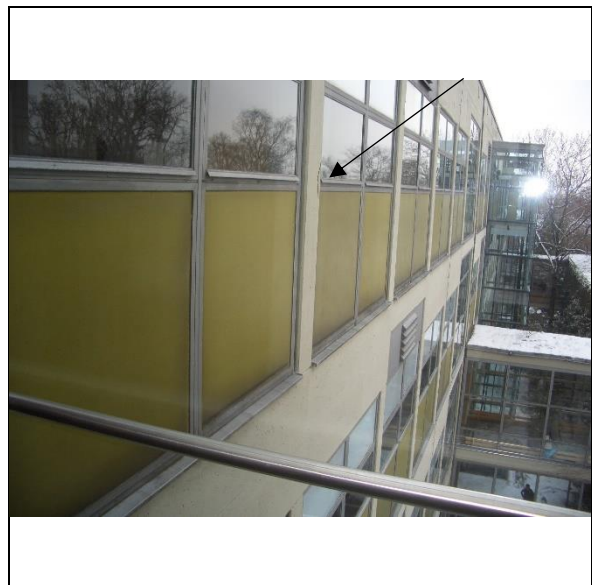
Abb. 44

Übersicht Bauschaden Bereich Beton- Außen-
wand; Betonsanierung- Korrosion **nachrichtlich**
