Projekt-Nr.: 7605 - Hohenstaufen-Gymnasium, Göppingen

Ergänzung 01 vom 28.06.2023
zum Gutachten H 0223 / 2309 vom 24.02.2023
Profile und Beprobung von Putz, Farbe und Rigipswand

Aufschlussverzeichnis P 7 – P 11

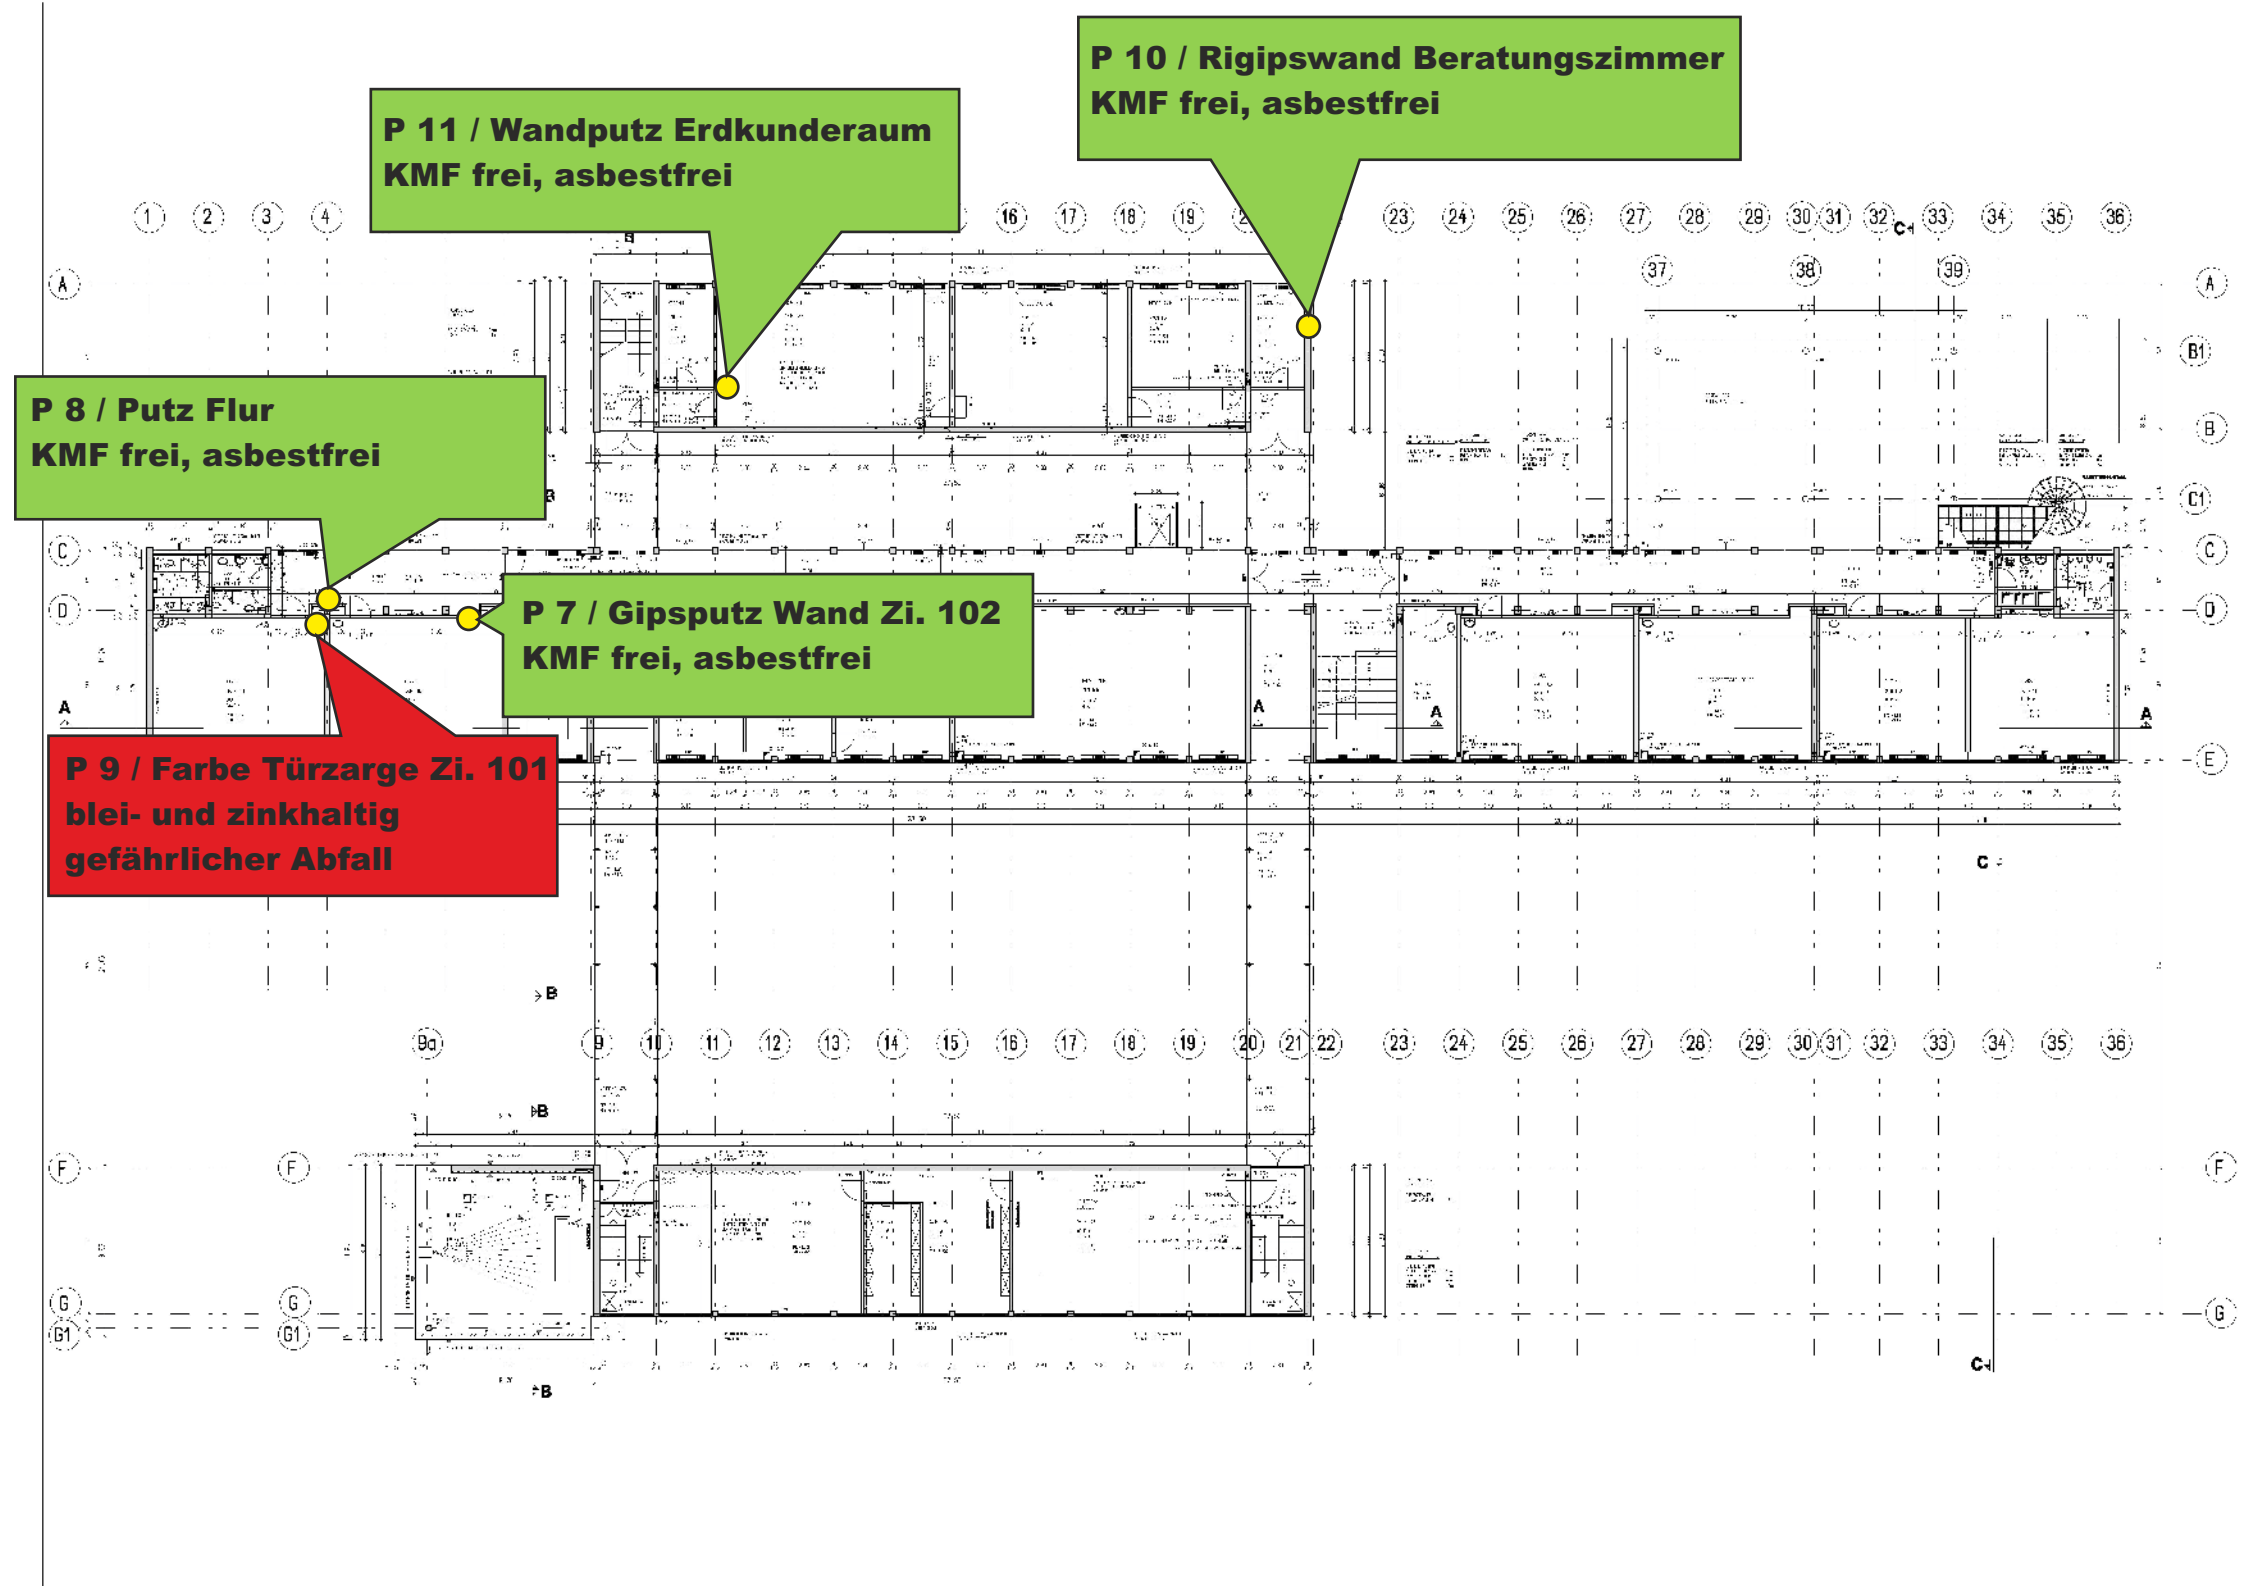
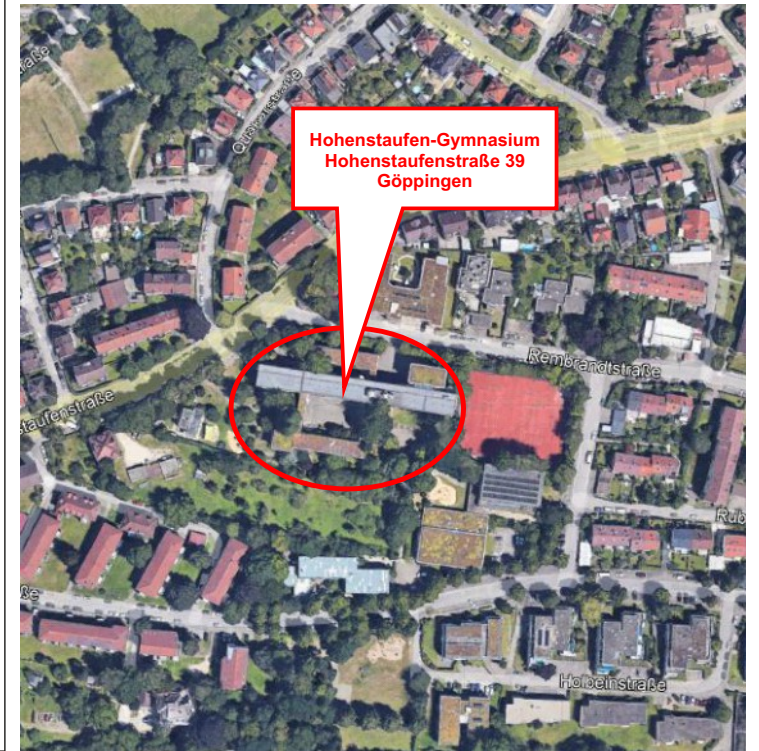
Projekt:	Hohenstaufengymnasium Göppingen Ergänzung 01 Bausubstanzerkundung
Darstellung:	Grundriss 1. OG mit Lage der Untersuchungsstellen P 7 - P 11
Maßstab:	1 : 600
Anlage:	1
Bearbeitet:	Dipl.-Geol. W. Schröter
Gezeichnet:	Tz.
Projekt-Nr.:	P-7520
Geprüft:
