Arbeits- und Sicherheitsplan

**Stadt Göppingen
Sanierung Hohenstaufen-Gymnasium**

Projekt-Nr. 7605

13.08.2024

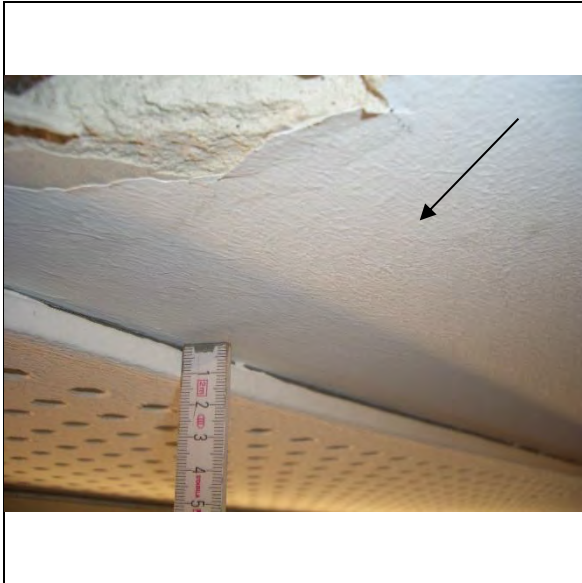
Abb. 01

Klassenraum 303; Deckenplatte gelocht Fabrikat „Intex“ 10 mm, Randstreifen, unbelastet

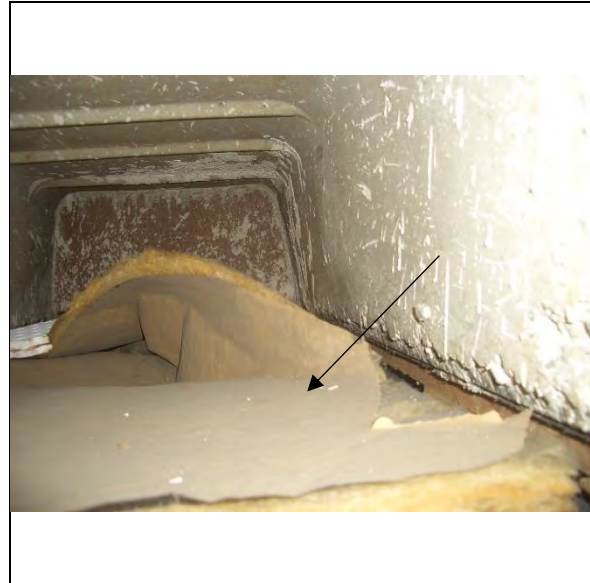
Abb. 02

Klassenraum 303; Dämmauflage KMF faserhaltig, auf Deckenplatte gelocht; WHO- Faser, KI- 23 < 30, belastet

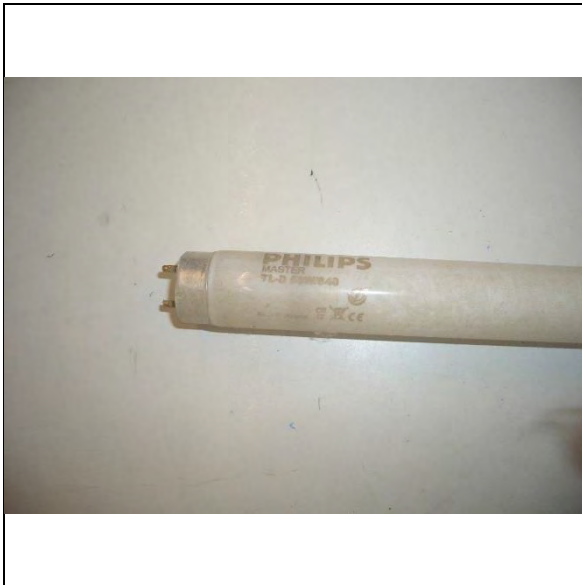
Abb. 05

Klassenraum 303;
Leuchtstoffröhren, halogenhaltig

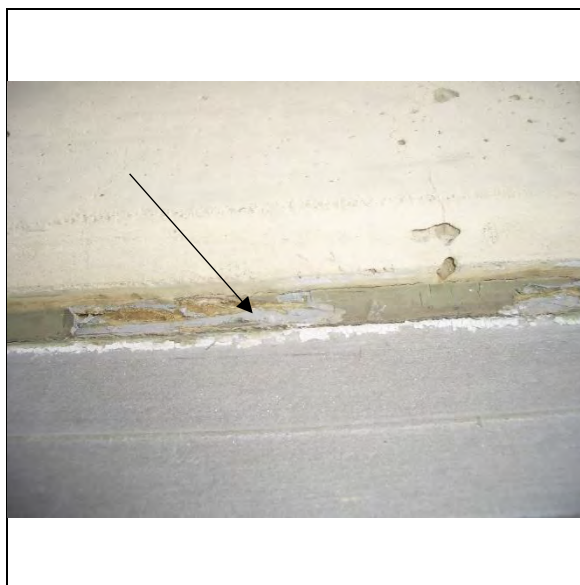
Abb. 12

zu **MP 05**: wie vor, unbelastet

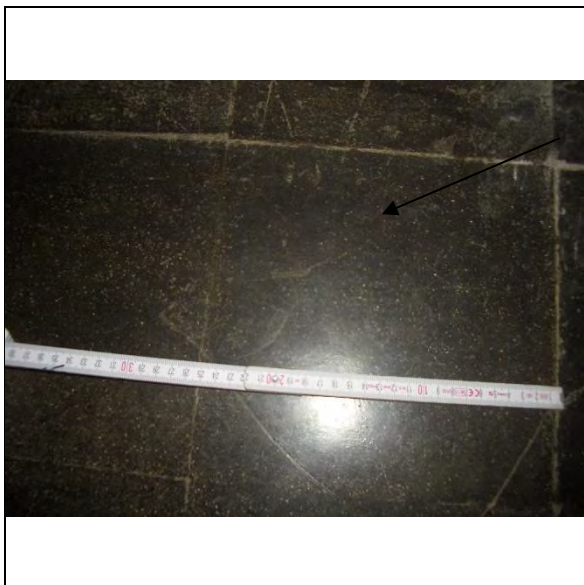
Abb. 11

zu MP 08: Flur 3. OG, wie vor

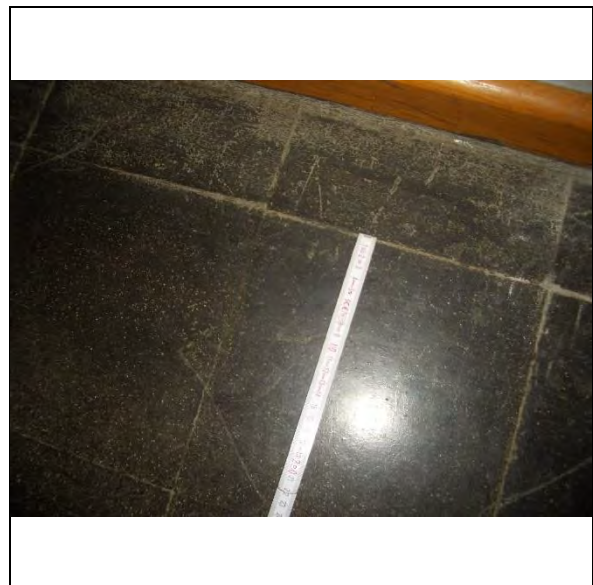
Abb. 12

zu MP 08: Flur 3. OG, wie vor

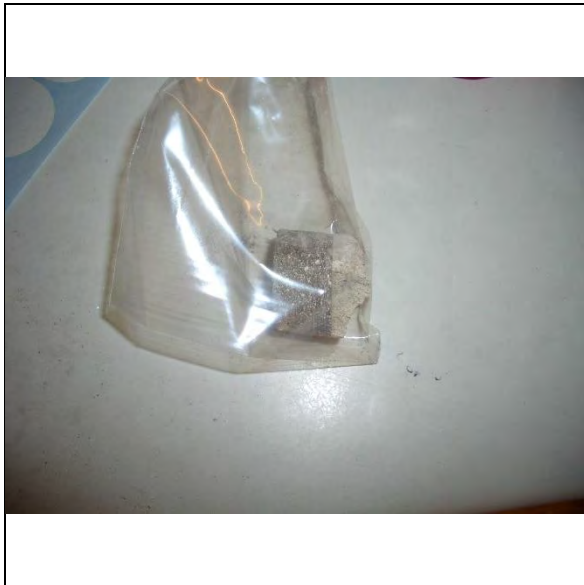
Abb. 13

zu MP 08: Flur 3. OG, wie vor
Detail Probe

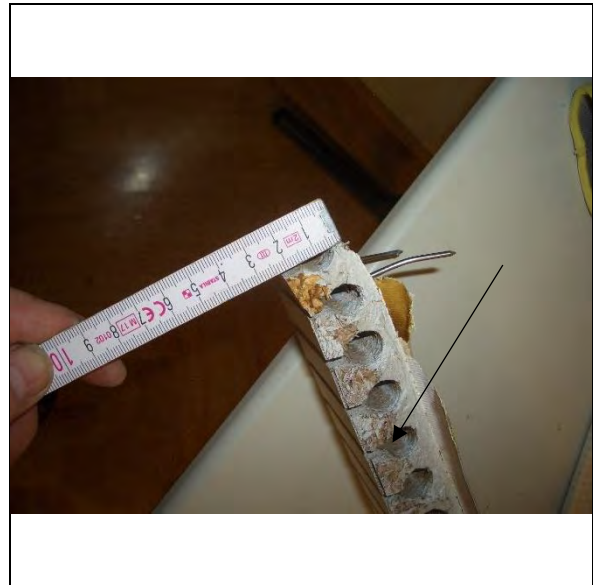
Abb. 14

Zu MP 09: hier Flurdecke 3. OG
geschlitzte Spanplatten „Deweton oder glw.)
raumseitig offen, Formaldehyd-
haltig 0,265 mg/100g (< 1,0 mg/100g), große Oberfläche zu
Flurvolumen

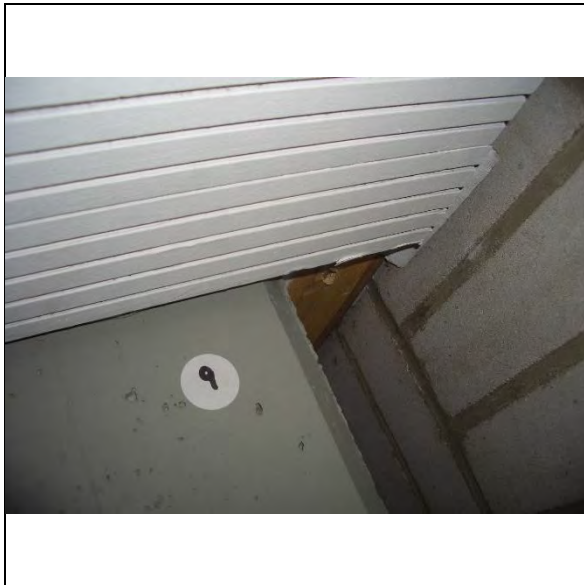
Abb. 17

Zu MP 09: Flurdecke Übersicht

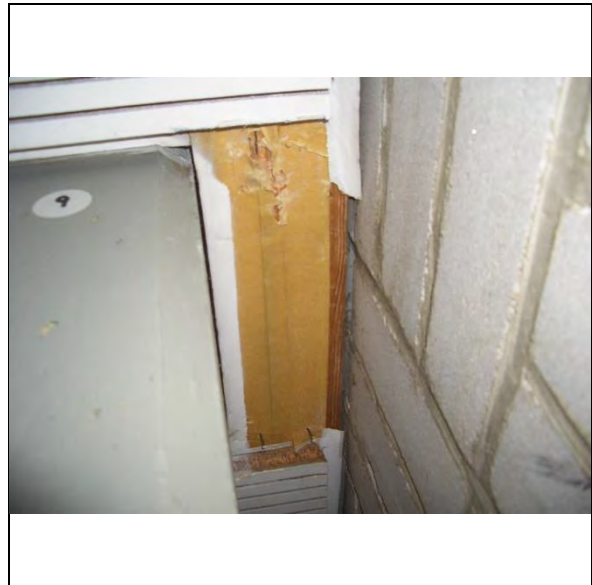
Abb. 18

Zu MP 09: Flurdecke Übersicht, Entnahmestelle

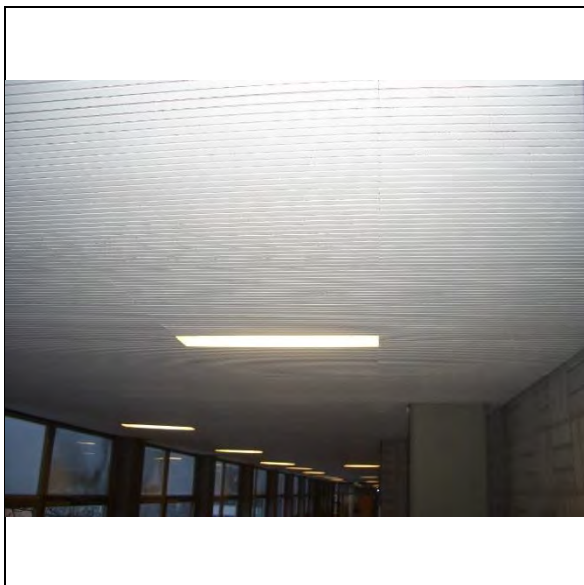
Abb. 19

Zu MP 09: hier Übersicht Unterdecke Flur

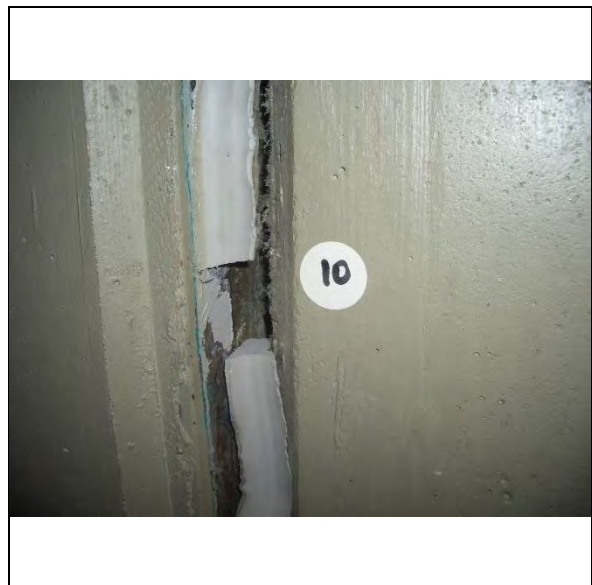
Abb. 20

Zu MP 10: TRH, Flur
Gebäudedehnfuge, FDM gerissen, **kein PCB**
nachweisbar

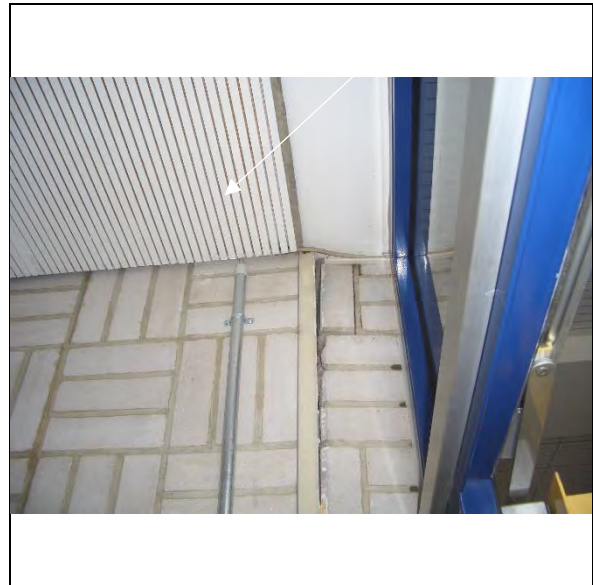
Abb. 42

Übersicht Außenfassade

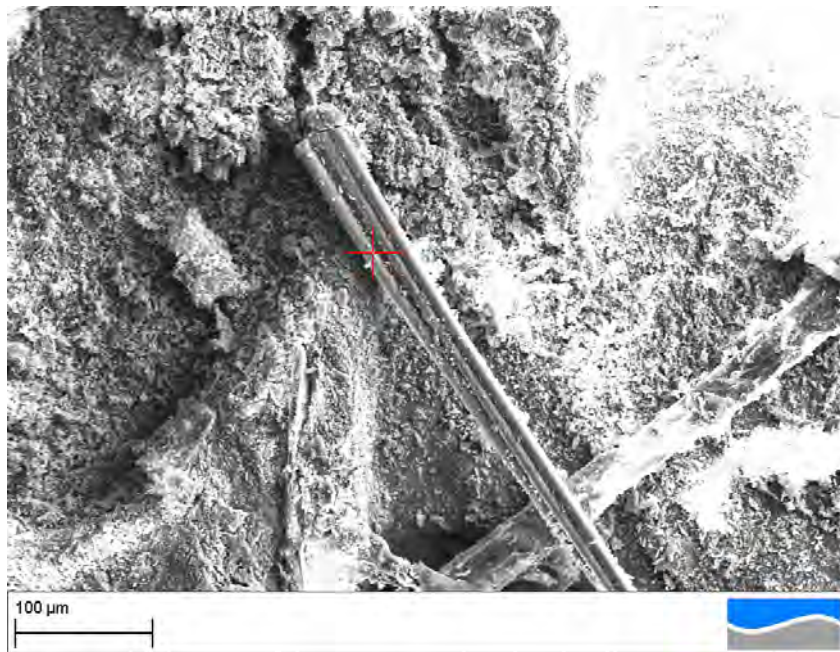
Labor-Nr.: 19-020456-03

Künstliche Mineralfasern

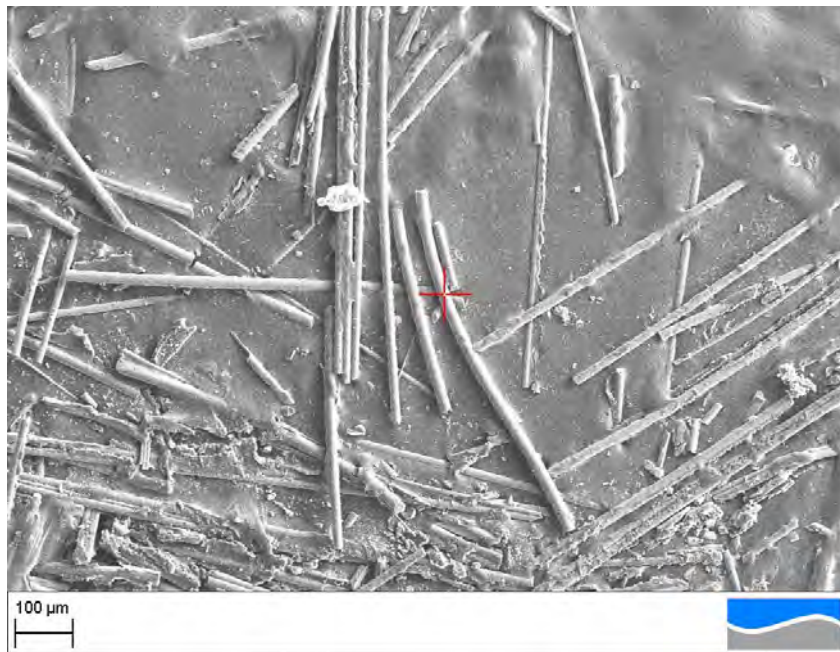
Labor-Nr.: 19-020456-07

Künstliche Mineralfasern
