Arbeits- und Sicherheitsplan

**Stadt Göppingen
Sanierung Hohenstaufen-Gymnasium**

Projekt-Nr. 7605

12.08.2024

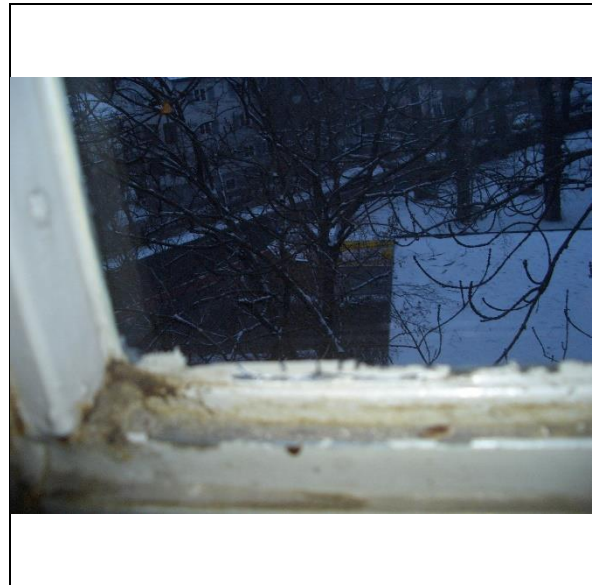
Abb. 26

Zu MP 12: Flurzone 3. OG, Fassade – Fenster wie vor

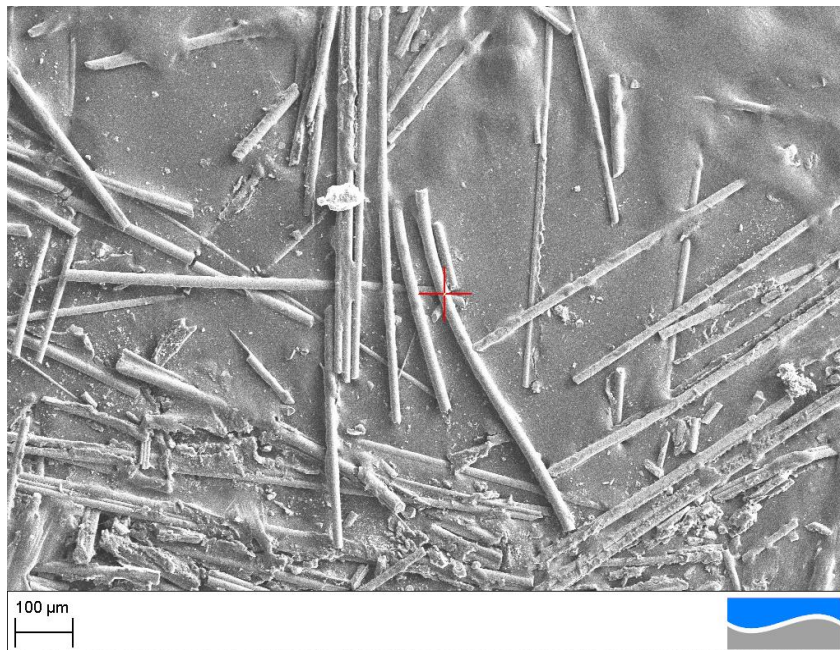
Labor-Nr.: 19-020456-07

Künstliche Mineralfasern
